東北森林管理局 江坂文寿・○大野泰宏

銅山川地すべりは山形県最上郡大蔵村大字南山に位置しており、東北森林管理局において民有林直轄地すべり防止事業としてトンネル暗渠工を主とした立体排水工による地すべり対策を進めている。しかし、掘進に伴いトンネル坑内の地層よりメタンガスが湧出し、安全対策上大きなネックとなることから、メタンガスの効果的な排出方法として図-1のようにトンネルと地上を結ぶ鉛直方向の換気孔を設け、ファンによる強制換気を行うこととなった。しかし、この換気孔工事のためボーリングを施工中、トンネルへの貫通直後に孔壁が大規模に崩壊するという災害が発生したため、その原因について検討を行った。

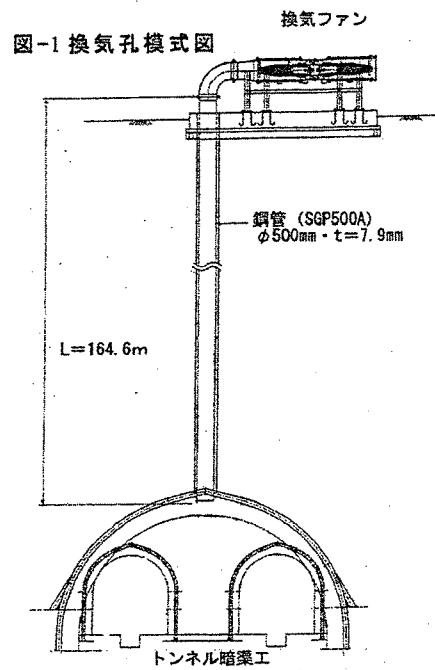
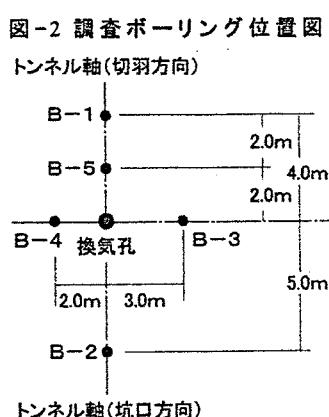
災害後に図-2のように調査ボーリング(ノンコア)を5本を行い、スライムや削孔時の抵抗等から地下の状況を調べた結果、図-3のように空洞等はB-1~B-5ライン方向に偏在して存在し、その深度について空洞はGL-18.20~-27.60m、緩み領域はGL-27.60~-46.00mであることが判明した。また、シラス層はGL-0.00~-46.00mに、シラスに比べて粗粒で礫を含有し、部分的に弱~未風化砂岩層を薄く狭在した「シラスまたは強風化砂岩層」はGL-40.00~-83.00mにそれぞれ存在し、その下位は風化砂質泥岩の基岩層であった。また、地上部は多少の起伏はあるもののおおよそ平坦であるにもかかわらず、これらの地層はB-2からB-1方向に大きく傾斜(約7分~1割6分勾配)していた。

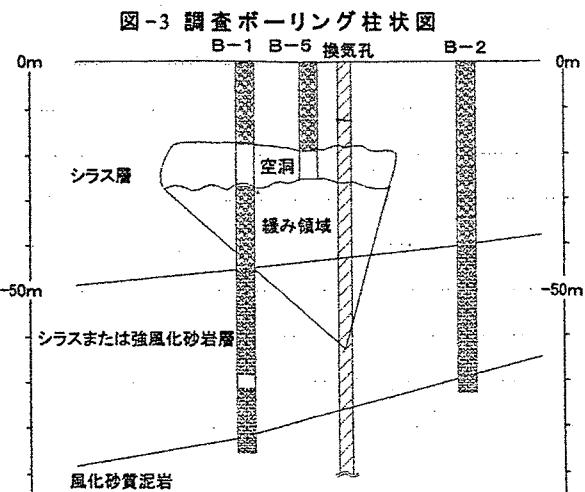
図-3 調査ボーリング柱状図

第三に、地質の判断を誤った可能性がある。保護钢管を挿入する際に岩の色や掘進時の抵抗等から当初 GL-38.0 m で基岩に到達したと判断したが、災害後の調査ボーリングではこの深度は「シラスまたは強風化砂岩」と判定されており、基本的に上位シラスと同等であると思われる。転石若しくは部分的な岩盤が存在したと推察されるが詳細は不明である。
