国土交通省富士川砂防事務所 中村良光、萩原 節
砂防エンジニアリング株式会社 ○中濃耕司、櫻井一也

本報では、富士川砂防事務所管内における砂防CSG工法の試験施工が、築5年に達したことから実施した追跡調査結果に基づき、長期品質の測定事例を報告するものである。

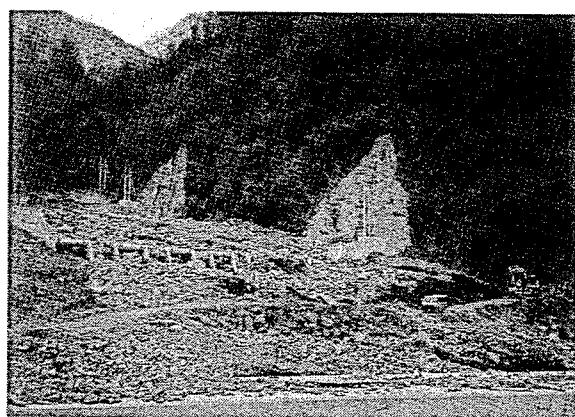
なお、試験施工は、雨畑川御池ノ沢で実施したが、御池ノ沢は常時の流水は少ないものの、写真-1に示すように土砂流出が著しい渓流である。

写真-1 試験施工箇所の土砂流出状況

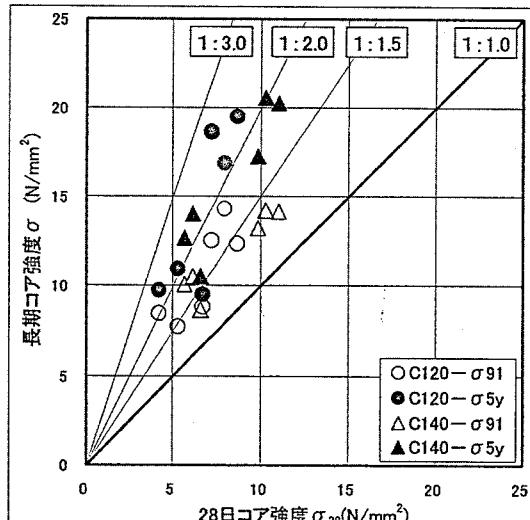
図-1 長期強度測定結果

試験施工箇所から $\phi 200\text{mm}$ のコアサンプリングを行い、コア強度を測定した。その結果をもとに、図-1に材齢28日に対する材齢91日(σ_{91})及び材齢5年(σ_{5y})の長期コア強度の伸び率を示す。

28日強度に対する長期強度の伸び率は、初期強度の差に関わらず、材齢91日で約1.5倍、材齢5年で約2.0倍であった。長期強度に優れる高炉セメントB種を使用した効果もあると考えられるが、貧配合・低強度の砂防CSG材であっても、5年程度では強度低下が生じる危険性は低いことが確認された。

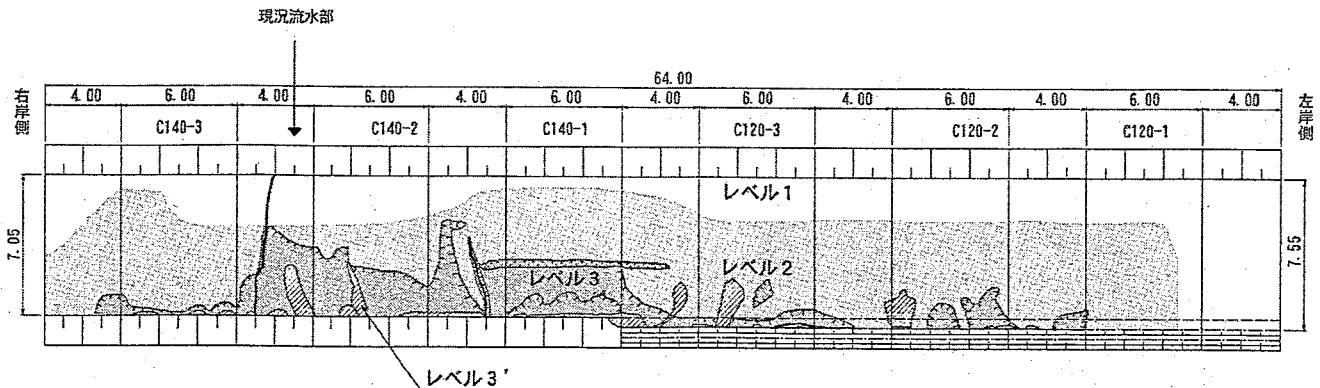
図-2 摩耗分布図

図-2に目視判定による摩耗分布図を示すとともに、表-2にレベル測量に基づく摩耗量算定結果を記す。

ここで、摩耗レベル1はほとんど摩耗が認められない状態、レベル2は骨材表面が認められる程度～骨材周辺のモルタルの流出が認められる程度、レベル3は骨材が明瞭に浮き出している状態(写真-2参照)、レベル3'は著しく摩耗が進行した状態である。

また、打設直後のレベル測量地点の再現が困難であったことから、摩耗量は図-2の目視判定結果を参考に、今回の測量結果に基づき打設直後の天端面を推定して算出した。このような実状を考慮し、摩耗量の算定は、摩耗の著しいレベル3及びレベル3'に限定して行ったため、表-2中に示した値は概略値と考えることが妥当である。摩耗現象は、上流側で少なく下流端部で著しくなる。上下流部で摩耗現象の差異が生じることは、覆土厚の影響もあると考えられるが、流水が下方に落下する際に生じる負圧の影響があると考えられる。(写真-3参照)

ここで、5年間の摩耗深が最大3.4mmであることより、表層50cm程度を摩耗代と考えた場合の耐用年数は $50/(3.4/5)=71$ 年となる。また、5年間の最大摩耗深10.5cmに着目すれば、耐用年数は $50/(10.5/5)=23$ 年となる。これらの値はあくまでも概算値であり、御池ノ沢よりも常時流水や土石流の流下が多い渓流では、より早く摩耗が進行することが推測される。

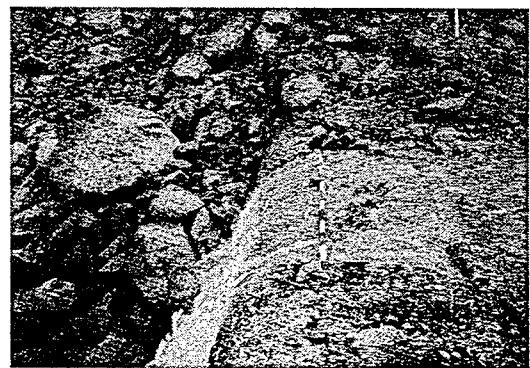
写真-3 下流端部の状況
