三重大学生物資源学部 ○沼本晋也・林 拙郎・近藤觀慈
独立行政法人土木研究所 仲野公章
新潟大学農学部 川邊 洋 静岡大学農学部 土屋 智

1.1 はじめに

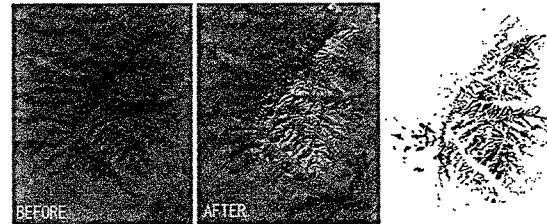
図-2:SPOT衛星像における崩壊地の判読例(九九峰)

マルチスペクトル画像で新規に裸地となった面積を抽出

については、図-2 に示すような判読を行った結果得られた値である。続いて、IKONOS 衛星画像・空撮写真による九九峰地域の地震発生後の状況を検討した。IKONOS 画像は、水平方向の歪みが少なく、地表面状態や地形の凹凸を精細に表現している反面、急斜面で起伏の大きい山地斜面では、尾根の裏側に位置して見えない斜面が存在する、陰影が強く、影になった部分の輝度が低いなどの問題がある。一方、空撮写真は、ややコントラストの強い画像だったが、崩壊による裸地がよく判読できたため、SPOT 画像と同様の手法で裸地を抽出した。この山域を内包する 4×7 個の 1km^2 メッシュを母集団として崩壊面積率を算出した結果、河道を除いた裸地斜面の面積率は 39% となった。

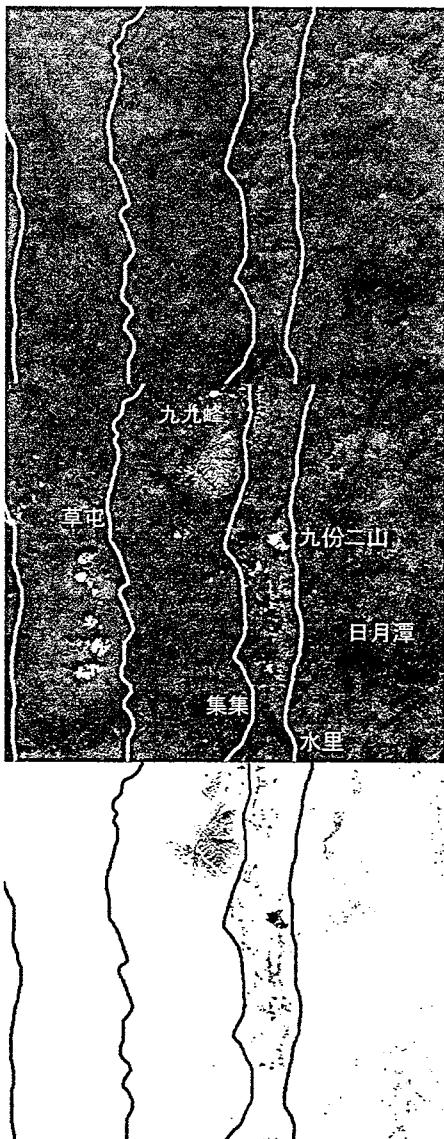
図-1に示した2つの地域において地震発生前と発生後のSPOT画像を比較し、色域選択と目視判読の結果得られた裸地分布を示す。図-3aは、九九峰・九份二山含む北エリア、図-3bは、草嶺・豊山を含む南エリアを示す。4本の主要断層線は、西側(左)より、彰化・車籠埔・双冬・水裡坑断層である。北エリアでは、双冬断層と水裡坑断層の間に、南エリアでは、車籠埔断層から水裡坑断層の間の地域に新規崩壊地と見られる裸地が集中している様子が判読された。青灰色として表示される裸地のうち、ピクセル輝度が周辺の青灰色(元から裸地の箇所)より高いものは、新規発生の崩壊地である可能性が高く、判読可能な範囲において区別した。判読した裸地は、図-3a, 3b中の画像に白色でオーバーレイ表示し、図下に黒色で示した。これらのピクセル数をカウントし、集計したものを表-1に示す。

裸地(pixel)	対象矩形(pixel)	崩壊面積率
北エリア	20,579	1,583,721	1.3%
南エリア	12,040	1,994,868	2.7%
九九峰	9,922	68,306	14.5%

北エリア・南エリアともに既往の航空写真を判読した報告の値より小さい崩壊面積率が算出される結果となったが、解像度20mで判読できるもの、既存裸地を除外したことなどを考慮したうえでの参考値と考えることができる。なお、図-1中に示した九九峰エリア

図-3a: SPOT衛星画像による地震発生前後の崩壊発生判読(北エリア)
(写真上: 地震前, 中: 地震後, 下: 新規崩壊, 実線: 主要断層)

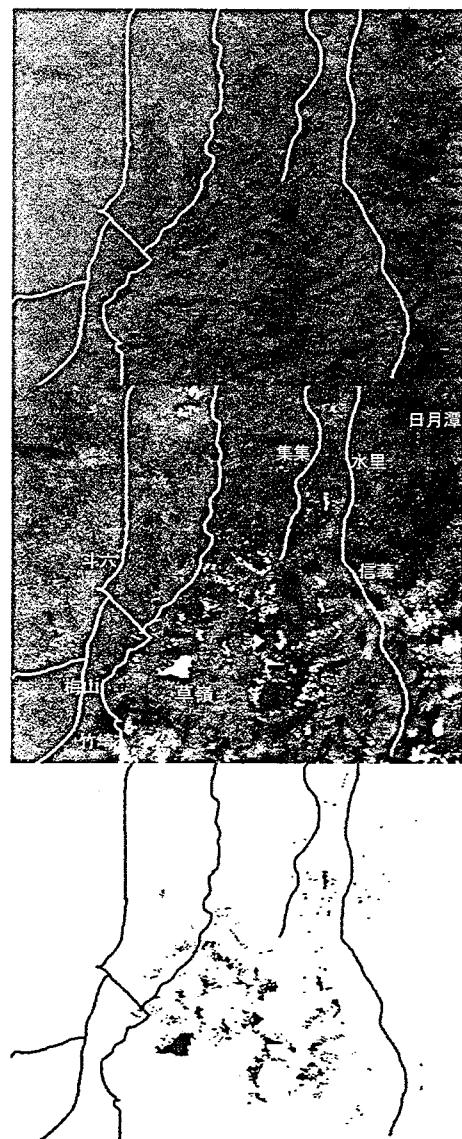
図-3b: SPOT衛星画像による地震発生前後の崩壊発生判読(南エリア)
(写真上: 地震前, 中: 地震後, 下: 新規崩壊, 実線: 主要断層)
