国土交通省中部地整静岡河川工事事務所 長嶋佳孝、飯野光則、伊藤真也、池田正樹  
アジア航測株式会社 ○小川 紀一朗、中田 慎、柏原佳明、二木重博、影山高史

## 1.はじめに

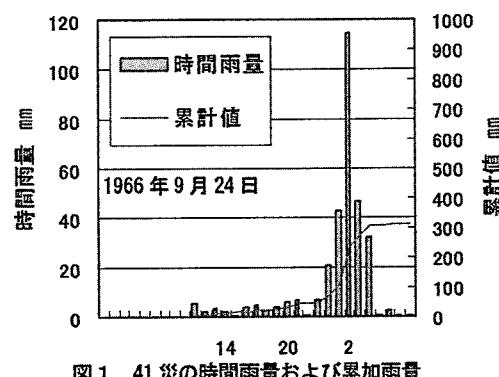
図 1 41 災時の時間雨量および累加雨量  
(梅ヶ島観測所)

対象流域で発生した土砂災害のうち、気象情報および災害発生前後の空中写真の入手が可能な 2 つの現象(昭和 41 年台風 26 号による土砂移動、昭和 57 年台風 10 号による土砂移動)を対象として整理し、保全対象である梅ヶ島温泉の集落にてヒアリング調査も実施した上で、空中写真判読と気象状況等から八絃嶺沢の土砂移動の特性との関係について整理した。図 1 には 41 災時の降雨状況について示した。

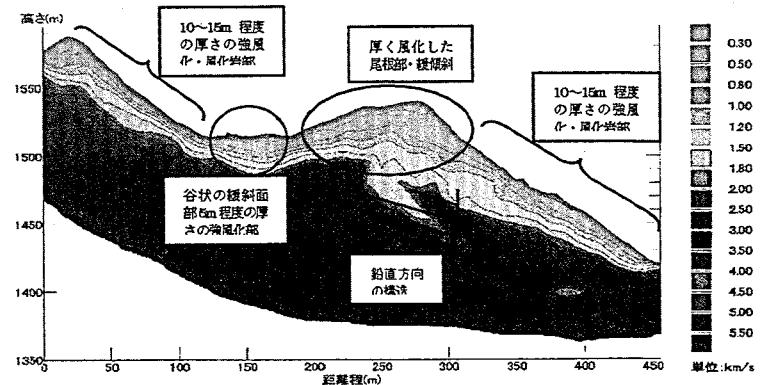
図4 B測線の弾性波探査結果

流域内の地形・地質について空中写真判読および現地踏査を実施して、概要を表 1 にとりまとめた。また、図 3 に示す 4 測線において合計 2,485m の弹性波探査を行い、山地部の岩盤状況、風化程度等を把握した。弹性波探査結果の一例を図 4 に示す。これによれば、①急斜面部では、0~5m の厚さで崩積土・表層土(弹性波速度 0.5km/s 以下)が、10~15m の厚さで強風化・風化岩(弹性波速度 1.0km/s 以下)が分布している、②尾根部および緩傾斜部では風化帯は厚く、15~20m の厚さの強風化・風化岩が分布する等の結果が推察された。

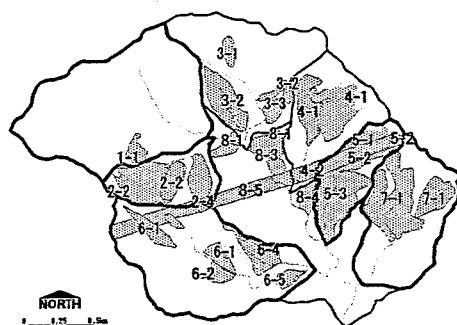
図5 崩壊危険斜面位置図

以上の調査結果を踏まえ、八紘嶺沢内の崩壊特性について検討を行った。八紘嶺沢流域の崩壊は、中長期的に岩盤剥離や表層崩壊を繰り返す土砂生産形態と集中豪雨や地震などによる短期的に大規模な崩壊等を引き起こす土砂生産形態とに分けられる。調査結果を用いて流域内のブロックについて危険度を評価した(図5)。ここで示す不安定斜面について、表2に示すような崩壊形態を想定した。

また、短期的降雨によって崩壊が発生する危険性のある斜面については、土砂生産の発生箇所や規模について検討し、崩壊危険ランク A, B, C として位置づけた。

- A : 集中豪雨があった場合に、崩壊を起こす危険性の高いブロック。分布する地質や岩盤状況に対して、地形状況がかなり急であり、現況でも侵食・崩壊が随時生じているため、山肌が現れている部分が多い箇所。断層破碎帯や弱線を多く含む部分。
- B : 集中豪雨があった場合に、崩壊を起こす可能性を有するブロック。斜面傾斜が急で小崩壊が所々に見られ、岩盤が多少緩みを生じていていると見られるが、現在は大規模な崩壊や急激な侵食は認められない部分。
- C : 斜面状況から判断して、地すべりやくさび形崩壊等の不安定要素が潜在するが、現状では集中豪雨があった場合でも、大規模崩壊に繋がる可能性は低いと考えられる部分。

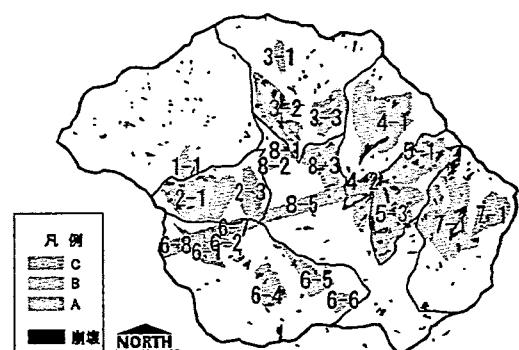
図6 短期崩壊危険箇所と過去の崩壊地

その結果、過去の流域内の崩壊実績と、今後危険度が高いと考えられる崩壊ブロックとが比較的よく整合した(図6)。
