レーザープロファイラーを用いた土石流災害の検証研究

神奈川県砂防海岸課

株式会社 パスコ

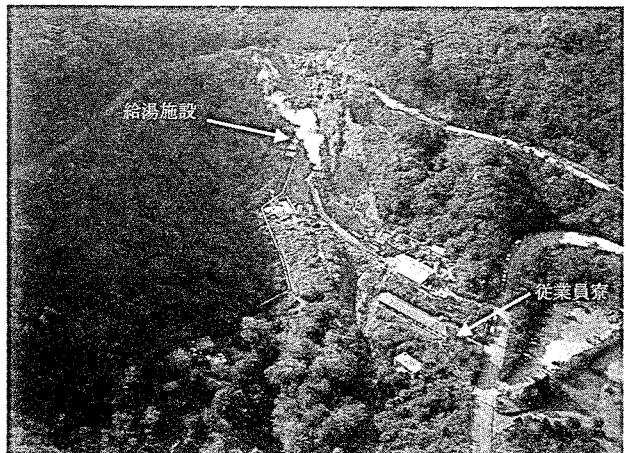
土石流は、湯ノ花沢温泉付近で氾濫し、その後芦之湯まで流下し再び氾濫（泥流状態）し、停止している。湯ノ花沢ではホテルの従業員宿舎を一部損壊し温泉配湯管を破壊し、芦之湯では数軒の家屋に土砂、泥水が流れ込み、温泉旅館1軒が営業停止に追い込まれた（写真-1）。

写真-1 土石流による災害状況

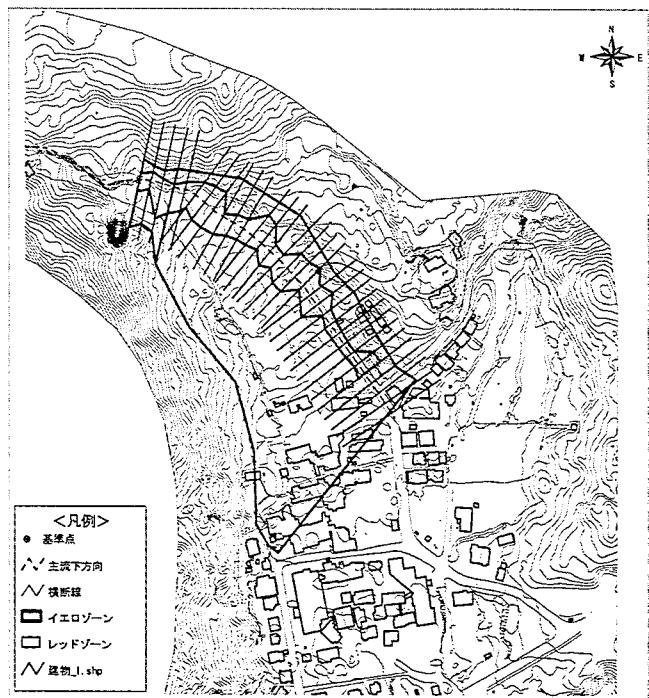
今回の業務は土砂災害防止法の区域設定等に関する検討を行う目的である。従って、今回の災害の検証には「国土交通大臣が定める方法」により土砂の到達範囲について検討を行った。結果は、今回家屋が被災した場所（氾濫開始点2）は、「土石流により建築物に作用すると想定する力」が「通常の建築物の耐力」を上回る（特別警戒区域：通称「レッドゾーン」）位置にあった。また、氾濫開始点4からの設定結果では、図-2 に示すように土石流による力が上回る範囲は、家屋に達する前で止まっている。このエリアの被災状況は泥流の氾濫により、家屋の浸水程度で、建物の倒壊等は起こっていない。ただし、土石流の到達する可能性がある範囲として「特別警戒区域（通称：イエローゾーン）」の設定を行ったケースでは、今回の災害により土砂が到達した範囲と必ずしも一致する結果は得られていない。

図-2 泛濫開始点4からの区域設定結果
