東京都建設局河川部計画課

(財) 砂防・地すべり技術センター ○村上 治・松井 宗広・安養寺 信夫・脇山 勘治

1.はじめに

三宅島では2000年7月以降の噴火によってほぼ全域に降灰がみられ、その後の降雨によって泥流・土石流が頻繁に発生するようになった。2002年においても台風による降雨などで泥流・土石流の発生が続いている。本稿では、2002年における三宅島の泥流発生状況と発生雨量について報告するものである。

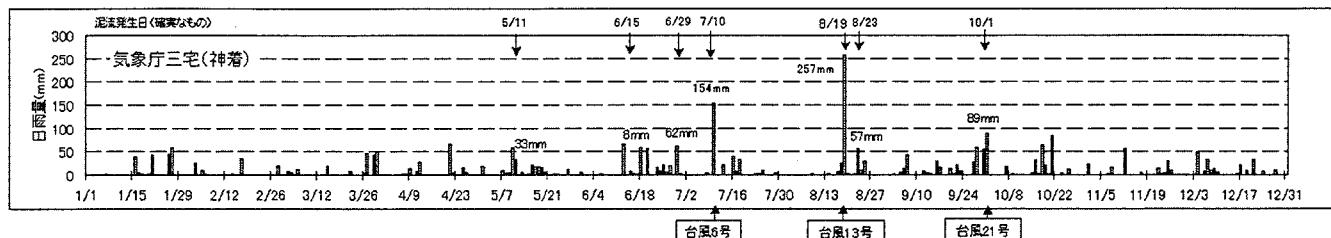
図-1 2002年の日雨量推移（気象庁三宅島測候所）

2002年の三宅島における降雨状況を図-1に示す。同図には下流部で確実に泥流発生が確認された日を併せて示した。2002年には三宅島に大きな降水量を伴う台風が多く接近した。とくに8月17~19日にかけては、台風13号の接近により2000年の噴火以降では最大規模の降雨となったが、気象庁の三宅測候所の24時間雨量では258mm、最大時間雨量では38mmといずれも5年未満の降雨確率規模であった。

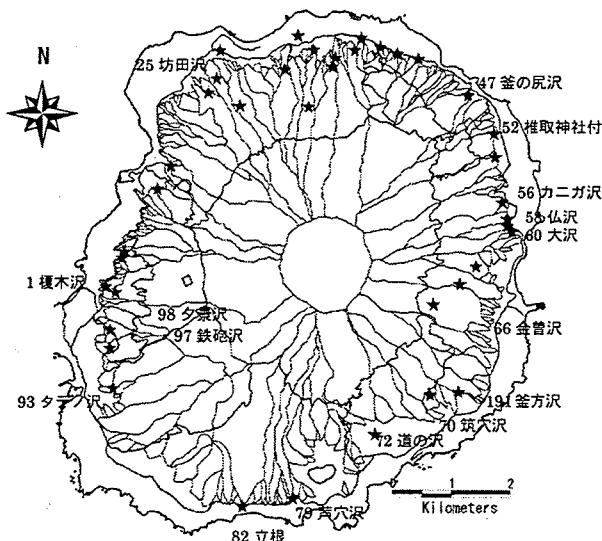
降雨後の現地調査によって流出土砂量を把握した。2002年にいずれかの溪流で流出土砂量が $100m^3$ を超えたケースは、台風13号による降雨時のみであったため、ここでは台風13号による流出土砂量を示す。全溪流227溪流のうち、 $100m^3$ 以上の土砂流出があったのは16溪流であった（表-1）。

図-2 台風13号により泥流の流出がみられた溪流
(流出土砂量 $100m^3$ 以上の溪流) (★は定点泥流観測箇所)

25坊田沢、58仏沢、66金曾沢、93タデノ沢への流出土砂量については、不透水防えん堤への堆砂や堆積土砂の末端が把握されたことにより上限と考えられる。

そのほかの溪流については、これ以上の泥流が流下した可能性がある。

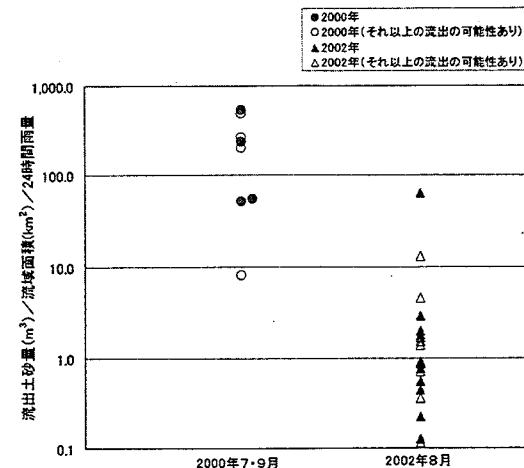
図-3 三宅島における2000年と2002年の単位面積・雨量あたりの流出土砂量

2000年噴火直後の7・9月における流出土砂量の調査結果と2002年の調査結果とを、条件を統一するためにそれぞれ流域面積および24時間雨量で除した値をグラフ上に示すと図-3のようになる。なお2001年にはほとんど土砂流出はみられなかった。同図によれば2000年と比較して2002年には単位面積・雨量あたりの流出土砂量が減少している傾向が伺える。このことは流域特性が変化していることを示唆していると考えられる。

現地調査により、渓床の露岩により谷やガリーの縦侵食が進まなくなったりこと、火山灰の流出により浸透能の高いスコリア層などから成る元地盤が露出し表面流が発生しにくくなったりことなどが判明しており、これがその理由として考えられる。しかし、噴火後の比較的大きな降雨は台風13号による1度のみであり、より大きな降雨による大規模な土砂流出の可能性は依然として存在すると考えられる。

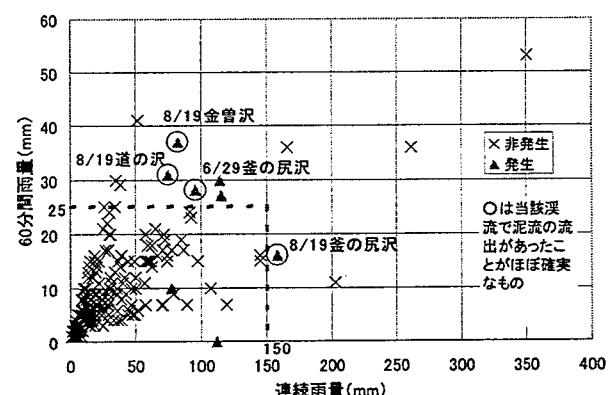
図-4 泥流発生基準雨量の設定

泥流の発生雨量および非発生雨量について、連続雨量と60分間雨量を両軸にとったグラフ上に示した(図-4)。なお、連続雨量は24時間無降雨期間で区切られる降雨とし、島内5地区に分けたブロック毎に一連降雨を整理した。また泥流の発生は、現在、砂防工事の泥流監視のために17溪流(18箇所)で設置されているワイヤーセンサーの切断記録や現地調査などによって判断した。

同一溪流でワイヤーセンサーが切断し、かつ泥流の流出が確認された場合を○印で示した。▲印のみは近隣の溪流でワイヤーセンサー切断または土砂流出が確認された場合である。

○印で示した、同一溪流で泥流の流出が確実に確認されたデータを対象とした場合、泥流発生基準雨量は60分間雨量25mmもしくは連続雨量150mmとすることができる。

2002年に三宅島では台風等の降雨による泥流の発生が数回みられた。噴火直後に比較すると降雨に対する流出土砂量は減少している傾向にある。しかし、今後も土砂流出は続くと考えられることから、島民の本格帰島へ向けた警戒避難対策を進めていくためには、継続的に泥流の観測を続けていき、警戒避難基準雨量を随時更新することなどが必要である。
