急流河川における土砂移動モニタリング手法について

国土交通省多治見砂防国道事務所 後藤宏二、野 明夫、佐藤 靖、岩越俊樹
株式会社 パスコ 森田真一、筒井胤雄、○本田 健、多田浩志

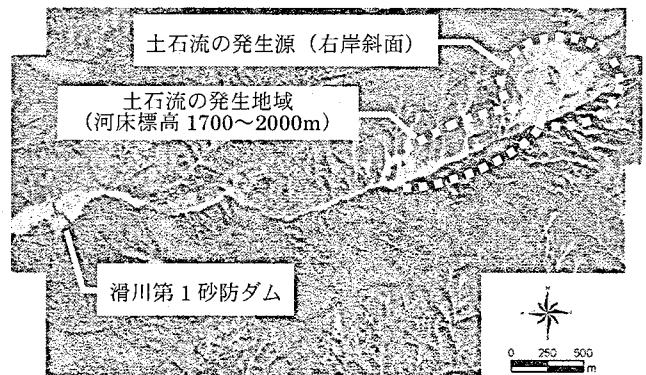
図-2 オルソ画像

これまでの調査結果から、土石流の発生源は源頭部右岸斜面、及び、標高 1700m～2000m の本川河床であることが確認されている（図-2）。また、崩壊発生型土石流のあとに溪床土砂移動型土石流が発生している傾向が確認されており、北股沢における土石流発生パターンとしては

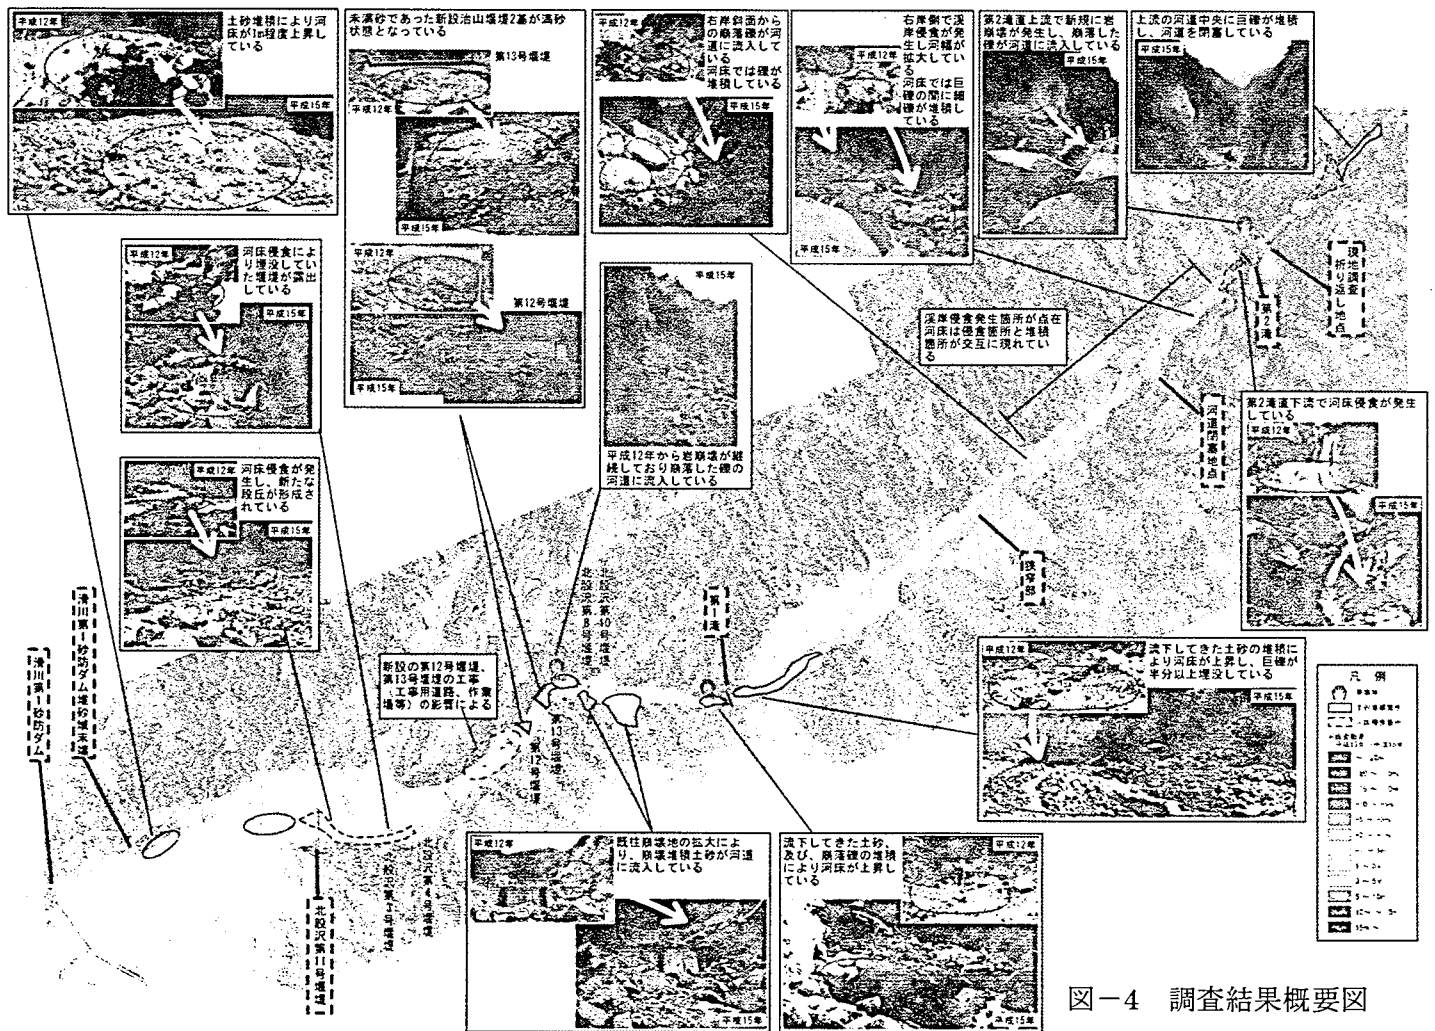
図-4 調査結果概要図

- ・土石流発生区間：標高1900m付近から上流域は現地調査が困難な区間であるが、空中写真判読やレーザー計測の結果から標高2200m付近で河床の上昇が、また、標高2100m付近において河床の低下が確認された。
- ・土石流流下区間：下流側の第1滝上部やその下流の治山第10号床固工付近での不安定土砂の蓄積が確認された。
- ・土石流堆積区間：治山床固工群付近では河床は侵食傾向であり、特に、治山第11号床固工付近では河床侵食に伴い平成11年の土石流で埋没していた同えん堤やその上流の第3号床固工が露出しているのが確認された。

平成12年～平成15年の土砂移動をモニタリングした結果、CCTVに土石流は記録されなかったものの、空中写真判読やレーザー計測、現地調査により土石流発生区間における土砂の蓄積・流出を示唆する変動が確認された。また、流下区間において段丘形成、崖錐形成等の土砂移動が確認された。

土石流発生区間において土砂の蓄積・流出が確認されたことから、不安定土砂の蓄積量のモニタリングが土石流の発生予測に利用可能であると考えられる。今後、土石流発生予測を可能にするためにも、土砂移動のモニタリングを継続することが必要である。
