新潟県中越地震により河道が閉塞された芋川下流部における緊急対策

新潟県 三木公一、加藤幸男
 (株)アイ・エヌ・エー 松本 久、○宮野貴
 (株)拓和 坂井 剛、能和幸範

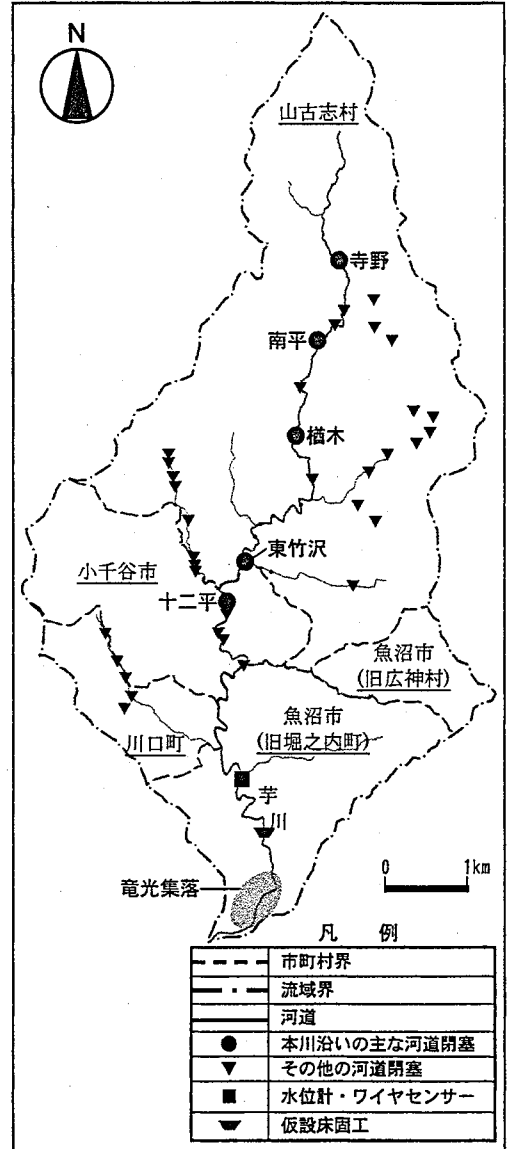
芋川は、信濃川の一次支川である魚野川の右支川で、流域面積は38.4km²である。図-1に、報道等で頻繁に取り上げられた5箇所の河道閉塞、および、下流部の唯一の集落である竜光集落の位置等を示す。

図-1 芋川河道閉塞等位置図
 (芋川河道閉塞対策検討委員会資料を基に作成)

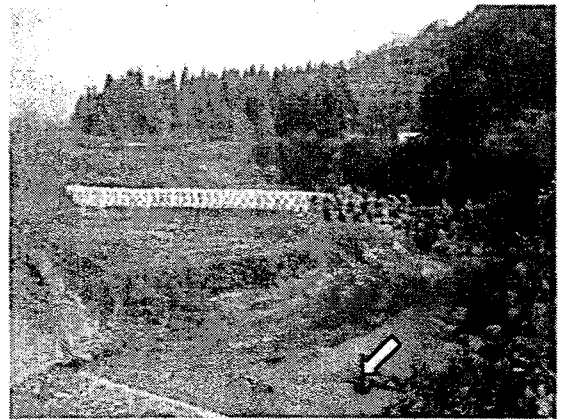
写真-1 ④仮設床固工の状況

竜光集落より約1km上流地点に、高さ5mの仮設床固工を大型土嚢と大型コンクリートブロックで急造し、河道閉塞部が万が一決壊した際における遊砂空間を確保した。なお、この計画遊砂量であるが、決壊した際の到達土砂量を想定することは困難であることから、地形的に効率良く遊砂量を確保できる位置を選定し、下流部への洪水到達の遅延を期待したものである。(11月4日概成、6日完成)

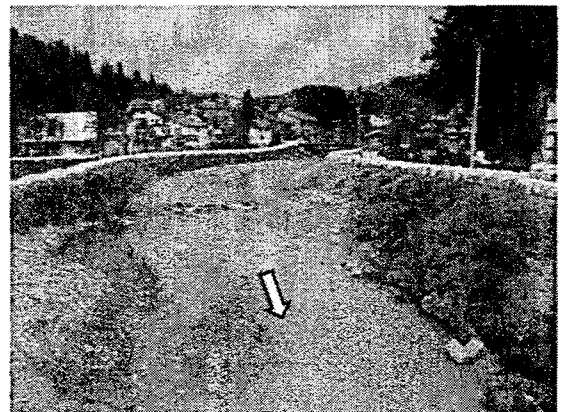
写真-2 ⑤竜光集落内の河道浚渫および堤防嵩上げの状況

竜光集落を貫流する芋川について、以前から堆砂傾向にあったことから、流下能力の向上を目的に河道浚渫を行い、併せてその土砂を大型土嚢に詰めて堤防に敷き並べた（10月31日完成）。これにより、対策前に比べ平均1.7倍の流下能力を確保した（土嚢分を余裕高と位置づけ、堤防天端までを流積と考えた）。

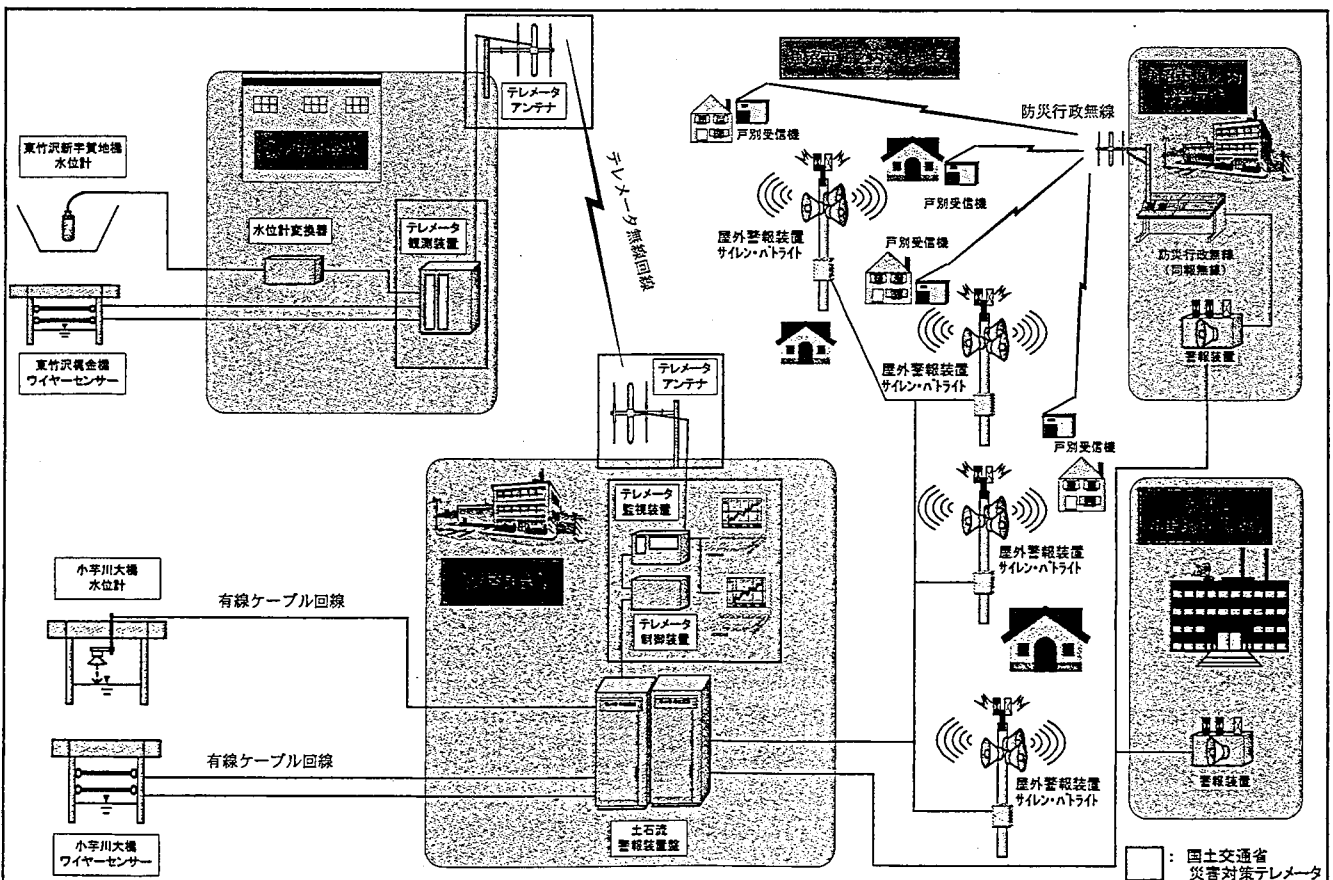
図-2 芋川河道閉塞監視システム 警報回線概略系統図

上記①～②の情報を、竜光集落、魚沼市堀之内総合庁舎(旧堀之内町役場)、新潟県小出地域振興局等に配信すると共に、異常を知らせるための警報局を設置した。先ず竜光集落内にサイレン・回転灯を2基設置し(10月30日)、その後順次追加して12月24日には竜光集落の各戸に警報専用受信機を設置した。(図-2)
