○高知大学農学部 日浦啓全  
 広島大学総合科学部 海堀正博  
 京都大学防災研究所附属徳島地すべり観測所 末峯章  
 京都大学大学院農学研究科 里深好文  
 京都大学防災研究所 堤 大三

平成16年7月末から8月2日にかけての台風10号の影響で、徳島県では8月1日夜から2日未明にかけて木沢村や上那賀町を中心とする地域で大規模な土砂移動現象が相次いで発生し、大きな被害を出した。(社)砂防学会では土砂災害の実態を調べ、発生機構を解明し、応急的・恒久的災害対策のための基礎資料を提供し、将来の同様の災害にも備えるために、土砂災害緊急調査団(团长:日浦啓全, 高知大学)を編成し調査にあたった。本文ではこれまでに得られた資料と現地調査結果を基に今回の豪雨の概要および土砂移動・災害の特徴につき報告する。

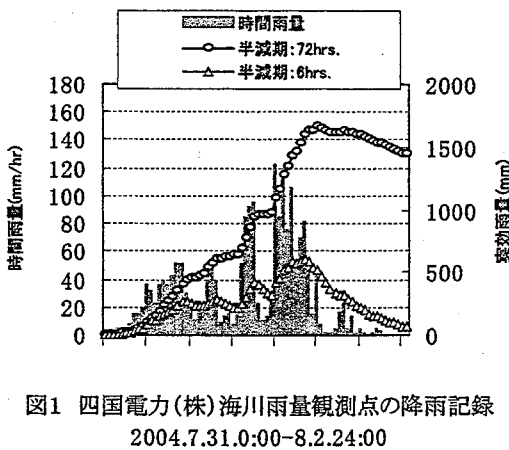
かつて日雨量1,114mmの日本最高記録を示したのは、昭和51年9月11日の台風17号による徳島県木頭村日早であった。この時は、台風が遅く湿った空気が流れ込み、高知県中央部から徳島県西部の木頭村、美馬郡を通り、小豆島にかけての広い地域が被災した。今回の台風10号では東隣の木沢村・上那賀町が中心となって被災した。大量の雨が集中しているところが徳島県木沢村・上那賀町一帯と木頭村の一部にあたるが、四国電力の海川観測点(上那賀町)、小見野々観測点(木頭村)では8月1日の日雨量がそれぞれ1,317mm、1,195mmであり日雨量の日本記録を更新している。図1には海川観測点での時間雨量と半減期が72時間および6時間の実効降雨の変化状況を示す。8月1日0時の時点で72時間半減実効雨量値が500mmを越え、6時間半減期の実効雨量でも250mmを越えている。このあとも強雨が続き、海川では72時間実効雨量値で1,300mm以上、6時間半減期実効雨量でも500mmの状態が8月1日20時～8月3日0時まで継続するほどの状況であった。

図1 四国電力(株)海川雨量観測点の降雨記録  
 2004.7.31.0:00-8.2.24:00

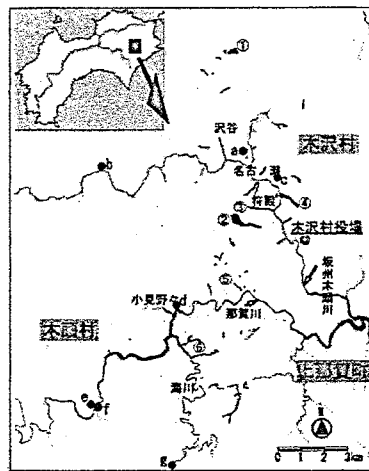
- 主な土砂移動発生場所  
 ①釜ヶ谷地区(木沢村)  
 ②大用知(木沢村)  
 ③加州地区(木沢村)  
 ④阿津江地区(木沢村)  
 ⑤白石地区(上那賀町)  
 ⑥海川地区(上那賀町、一部木頭村)
- 主な雨量観測点位置  
 (a)沢谷(国土交通省)  
 (b)川成(四国電力)  
 (c)名古屋瀬(徳島県)  
 (d)小見野々(四国電力)  
 (e)出原(国土交通省)  
 (f)木頭(アメダス)  
 (g)海川(四国電力)

図2 木沢村・上那賀町における  
 主な土砂移動と雨量観測点の位置

図2には木沢村周辺の比較的大きい規模の土砂移動発生箇所を示す。土砂移動の形態は崩壊と土石流が目立った。崩土が一時的に河川を堰き止めたが、河川流量が過大なため直ちに決壊したと思われる例も多かった。この他に地すべりの動きが活発化した兆候の見られるところもあった。現地調査を行った6箇所について表1にその流動特性をとりまとめた。等価摩擦係数については崩壊源頭部と停止点のそれぞれの標高を用いて計算したものである。実際の現象では崩壊から直ちに土石流化したものもあるが、表中の移動形態の項は主となる現象を示した。また、図3は崩壊土量と等価摩擦係数との関係図で、土石流のプロットが流動性の高いことを示している。ただし、釜ヶ谷、大用知、加州、阿津江(表中に\*を付加)については下流端で本川に流入していることより、実際にはもっと小さい値となるであろう。

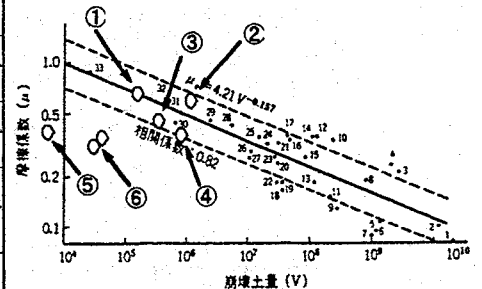
図3 崩壊土量と等価摩擦係数との関係図上にプロットされた徳島県木沢村、上那賀町の災害
