## 熊本県南部の皆伐跡地周辺における土砂移動の発生状況（予報）

森林総合研究所九州支所 ○宮縁育夫  
熊本大学教育学部 田中 均

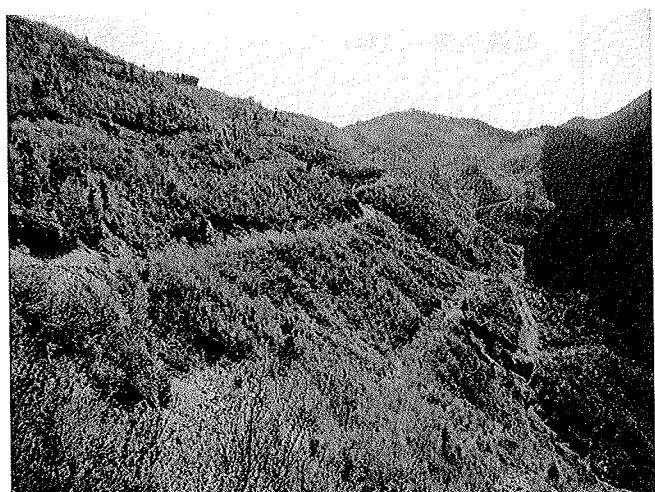
熊本県南部には多数の大面積皆伐跡地が認められる(鹿又ほか, 2007)が、最大規模のものは球磨村のほぼ中央部の権現山(標高694m)東方の標高約200~600mの北~北東向き斜面に存在している。この皆伐跡地(以下、権現山皆伐跡地と呼ぶ)では、2001年11月より皆伐作業が開始され、2002年9月までに95.6haの林地の伐採が行われた。伐採地内においては林道の他、作業道が高密度に開設されている(図-1)。なお、この皆伐跡地は仏像構造線の南側に位置し、地質は四万十帶の砂岩・泥岩互層からなっている。

図-1 権現山皆伐跡地の状況(2007年4月撮影)

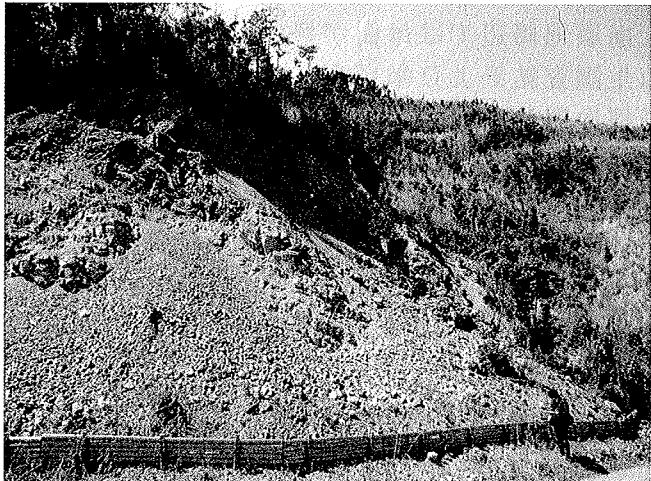
流れ盤斜面の崩落は、対象地域の地質特性（北方向に傾斜する四万十帯の砂岩・泥岩互層）に影響を受けている現象であるが、作業道の開設も原因となって発生したものである（図-2）。この形態の崩落で最大のものは幅30m、高さ12m程度であり、崩壊面の傾斜は43°で、地層の傾斜とほぼ一致していた。

図-2 林道沿い流れ盤斜面での崩落

熊本県南部の球磨村に位置する皆伐跡地周辺域で調査を行った結果、伐採そのものに起因する大規模な斜面崩壊は発生していなかったが、小規模な崩落は多数認められた。水土保全的な観点から、大面积伐採は基本的に望ましい森林施業とはいえない。前述した流れ盤斜面や盛土斜面の崩落現象は、林道や作業道の配置を計画する段階でとくに注意すべき問題であり、今後森林施業を行うにあたっては、周辺地域の地質構造を考慮する必要があろう。

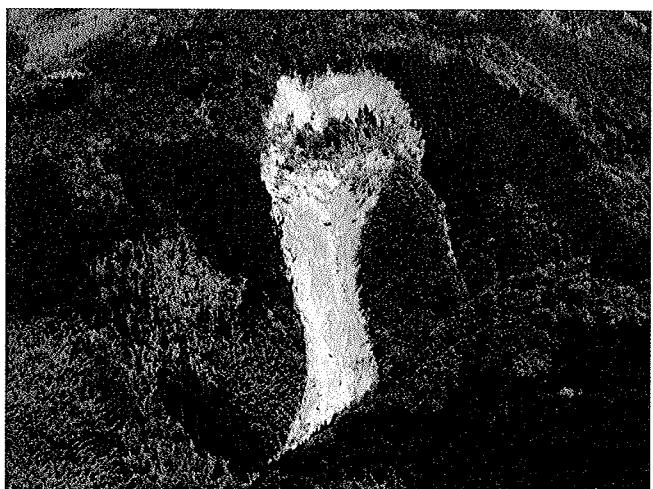
仏像構造線周辺での受け盤斜面で認められた崩壊は幅70m、長さ数100m、深さ5~10m程度と規模

が大きく、多量の不安定土砂を生産している状況であった（図-3）。しかし、この崩壊は伐採地ではない斜面で発生していることから、伐採や作業道開設とは無関係であり、調査地域の地質構造そのものに起因するものであると考えられた。

図-3 皆伐跡地周辺における大規模な斜面崩壊
