2007年9月4日に局地的集中豪雨で生じた鳥取県琴浦町災害

鳥取県林業試験場

森林総合研究所

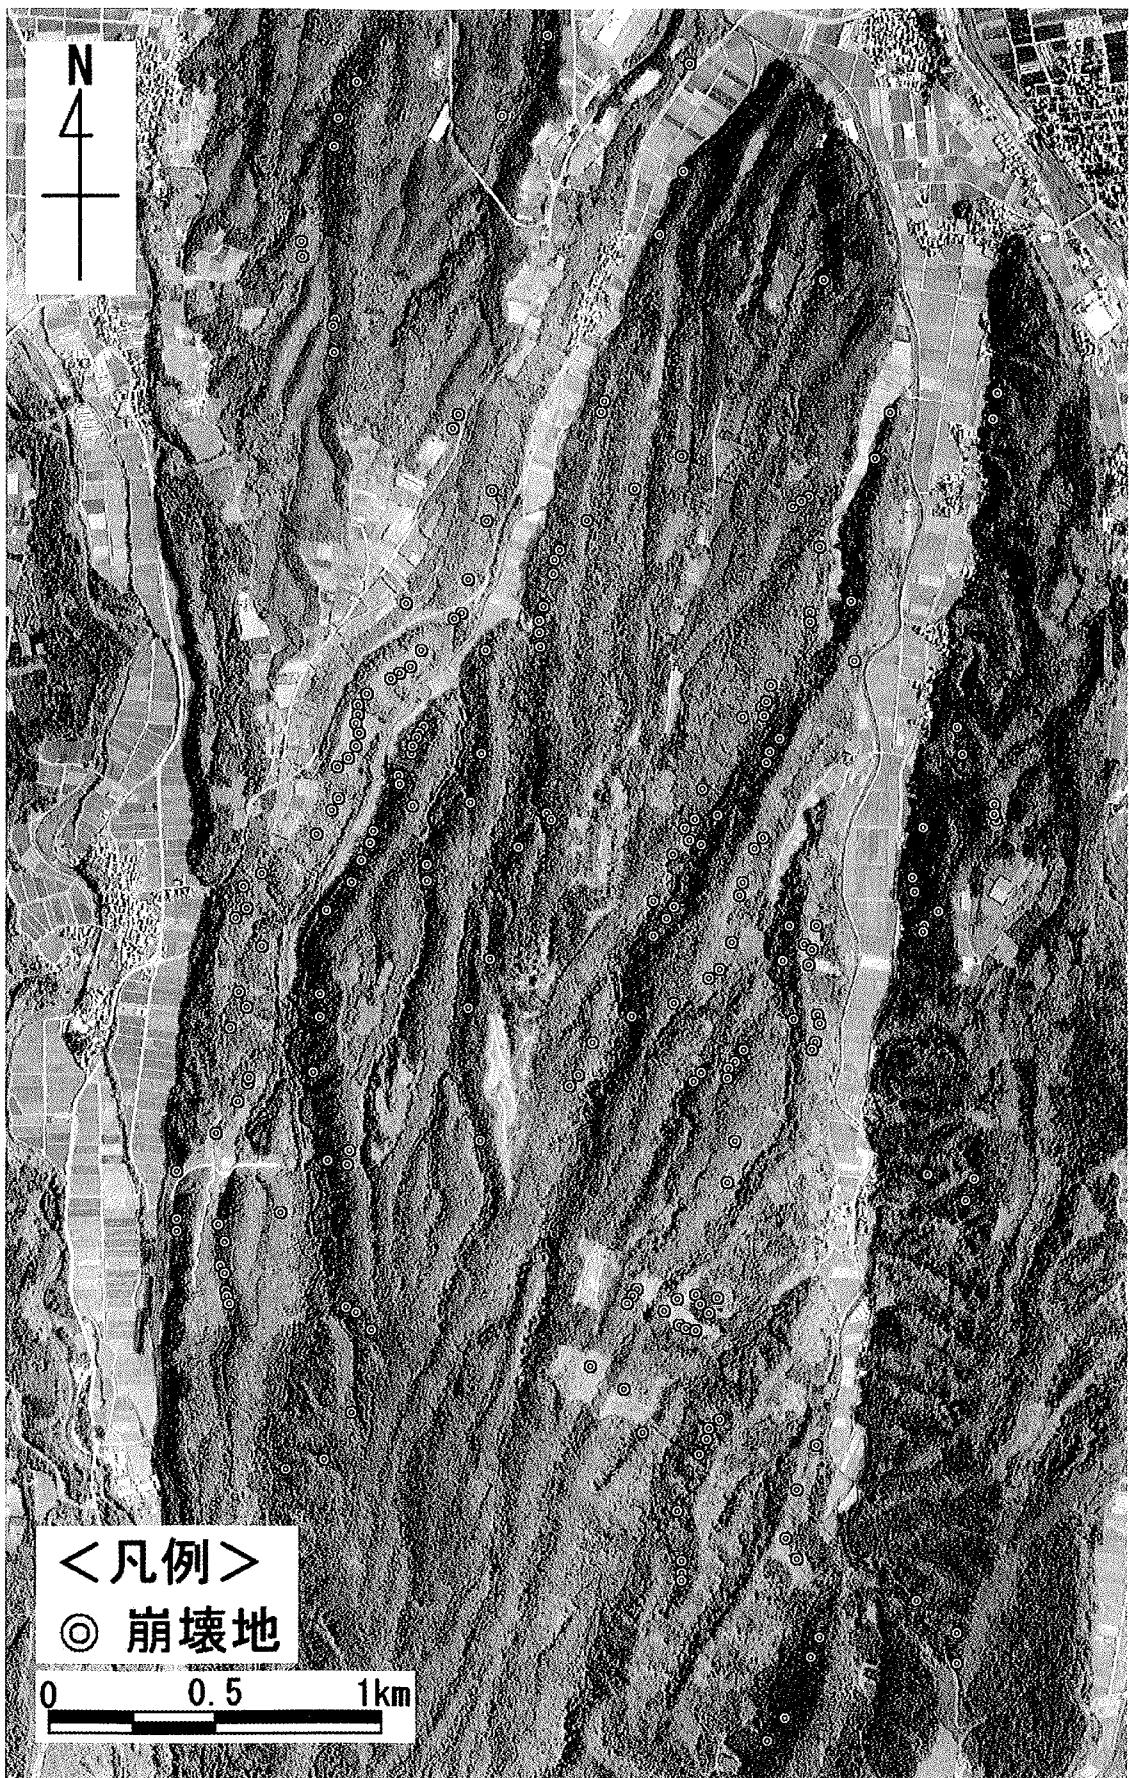
図一 1 崩壊発生箇所の分布

ヘリコプター調査により、3×5km程度の範囲で218箇所の崩壊が確認された(図-1)。崩壊は深さ1~2m程度の表層崩壊が多かった。崩壊直下に位置するスギの幹に高さ8mまで泥がかぶる箇所があり、崩壊直後に激しく流動化した痕跡が確認された。植生別の崩壊発生割合は、アカマツ:40%, ヒノキ:27%, 広葉樹:20%, 未立木地:8.7%で、これらで95%を占めた。アカマツ林は松くい虫被害により高木層が失われ、低木広葉樹の疎林状態となっている箇所が多かった。ヒノキ林の崩壊発生箇所の85%が15年生未満の幼齢林であった。崩壊は斜面中~上部で多く発生しており、斜面下部に植えられたスギ林では崩壊が少なかった。横断地形別に崩壊発生割合を見ると、平行:46.8%, 凹:32.1%, 凸:21.1%であった。豪雨が誘因でありながら非集水型地形である凸での崩壊が比較的多かった。現地調査により、凸部で崩壊した2箇所において、滑落崖の側方や直上に亀裂を発見した。亀裂には苔が生えており、亀裂幅と一致する長さの干からびた植物根茎が垂れ下がっていた。亀裂の発生は、苔があることから今回の豪雨によるものではないと思われた。亀裂幅と一致する植物根茎の露出状況から、この亀裂は数年以内に生じた可能性が高いと考えられた。平成12年10月6日発生の鳥取県西部地震(マグニチュード7.3)により琴浦町は震度5弱にみまわされている。この地震により凸部に亀裂が生じたいくつかの箇所が今回の豪雨で崩壊した可能性が高いと考えられた。
