兵庫県南西部域で発生した平成 21 年台風 9 号による斜面崩壊地の特徴

株式会社ダイヤコンサルタント
神戸大学大学院
神戸大学大学院

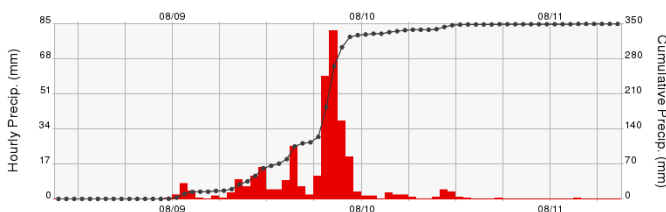
図 1 時間雨量と累積雨量の関係(観測所：佐用)²⁾

台風 9 号による降雨は、佐用におけるアメダスの時系列グラフ(図 1 参照)に示すように、8 月 8 日まではほとんど降水量がなく、9 日から 10 日までの間に記録的な豪雨が連続して降るといった降雨パターンを示している。また、24 時間降雨の分布は、図 2 に示すように佐用町周辺を中心とする非常に狭い地域に 300mm を超える降雨が集中しており、北東方向に 200mm 以上の降雨が分布している。この降雨は気象レーダ画像¹⁾の雨雲が帯状に停滞していた地域と一致している。以上より台風 9 号の降雨特性から今回の土砂災害は、先行降雨の影響により土砂災害が多数発生するケースとは異なり、短期間の局所的な豪雨が原因であったと言える。

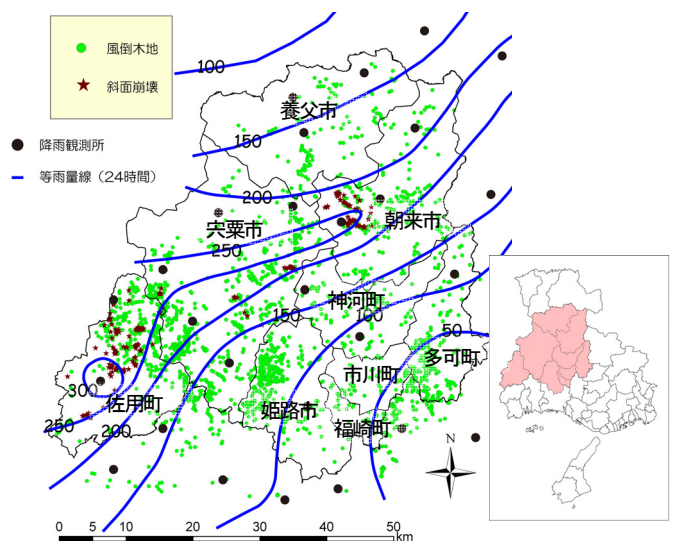
図 2 24 時間雨量、過去の風倒木被害地と今回の斜面崩壊箇所分布

台風 9 号による斜面崩壊地の分布を調べるため、台風 9 号が通過した後の航空写真判読と現地調査を行い、195 箇所²⁾の崩壊地を確認し、図 2 のように過去の風倒木被害地の分布と 24 時間雨量分布ならびに台風 9 号によって発生した斜面崩壊地の分布として整理した。今回発生した崩壊箇所と過去の風倒木被害地の関係を見ると崩壊箇所全 195 箇所のうち 75% 程度の 146 箇所が風倒木被害地内での斜面崩壊であった。さらに、過去の風倒木被害地という潜在的に危険な箇所が、24 時間雨量 200mm 以上の範囲内で多数崩壊したことがわかる。これらの風倒木被害地で発生した崩壊は、比較的薄い表層崩壊型の斜面崩壊で深層崩壊型の斜面崩壊は認められなかった。なお、この箇所数は今回の調査範囲内で確認された数字であり、今回の災害により発生した崩壊地のすべてを表したものではありません。

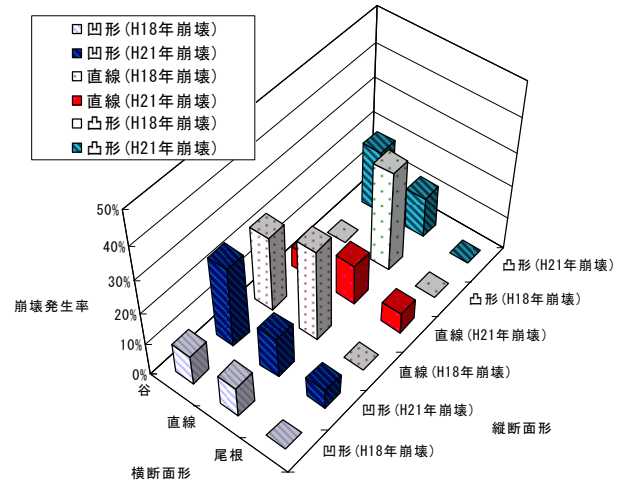
図3 崩壊形状の割合(風倒木被害地)

崩壊発生場所の地形的分類として崩壊斜面の縦断形状(凸形、直線、凹形)、横断形状(尾根、直線、谷)で分類した。その結果を図 3 に示す。図より崩壊縦断形状の割合は、平成 18 年 7 月豪雨による斜面崩壊は、凸形と直線型斜面で多いことがわかる。今回発生した崩壊は、凹形が多いが、凸形斜面も多いことがわかる。両者とも一般的な降雨に崩壊しやすい凹形のみではなく、凸形斜面で崩壊が発生している特徴を有する。次に、崩壊横断形状の割合は、図より平成 18 年 7 月豪雨による斜面崩壊は、直線斜面が最も多い。今回発生した崩壊も同様に直線と谷型斜面で多いことがわかる。これらについても一般的に降雨による崩壊が発生しやすい谷型のみではなく、直線型斜面や尾根型斜面でも崩壊が発生している特徴を有する。

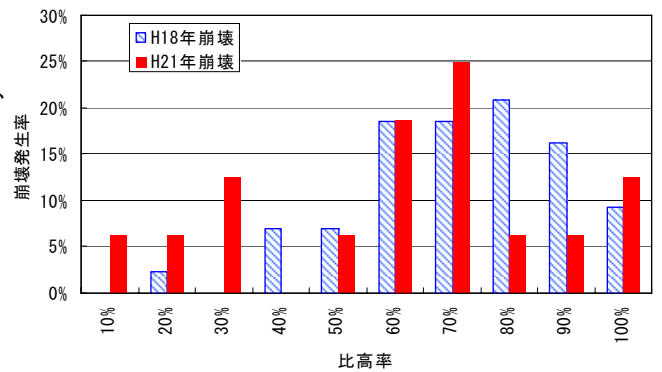
図4 比高率の分布(風倒木被害地)

形図から読み取り、 $R_r = (H_i - H_b) / (H_T - H_b) \times 100$ により求めた。この比高率は斜面内における崩壊上流端の相対的な標高を百分率で表したものであり、位置のポテンシャル量を示すものである。この値が大きければ大きいほど、斜面の高い位置で崩壊が発生していることを意味する。比高率の結果を図4に示す。図より両者とも比高率60%以上で崩壊が多い特徴を有する。この結果も一般的な降雨で崩壊する場所と異なっており、風倒木被害地が発生している位置に依存した特徴であると言える。

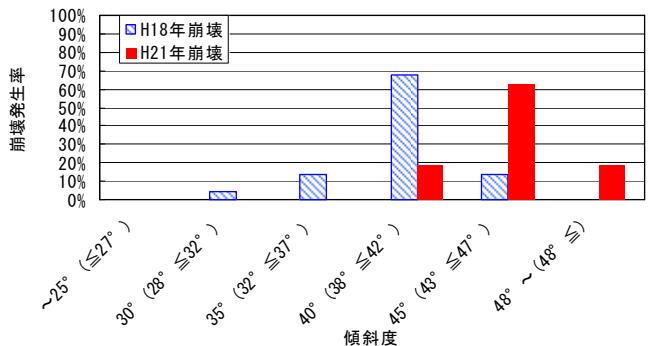
図5 傾斜度の分布(風倒木被害地)

どのような傾斜角の斜面で斜面崩壊が発生していたかを明らかにするために、傾斜度を求めた。傾斜度は、崩壊の最も上流を通る2本の等高線の高低差 $\Delta H(m)$ とその間隔長さ $\Delta L(m)$ を地形図から読み取り、 $\theta = \tan^{-1}(\Delta H / \Delta L)$ として求めた。この傾斜度は崩壊滑落崖付近の傾斜角を表していると言える。傾斜度の結果を図5に示す。図より両者ともに傾斜角度が 40° 以上の崩壊が多いことがわかる。この傾斜度は、豪雨により発生する崩壊傾斜度の値が $35 \sim 40^\circ$ で多いことと比較すると、より急傾斜な場所で発生していたという特徴を有している。

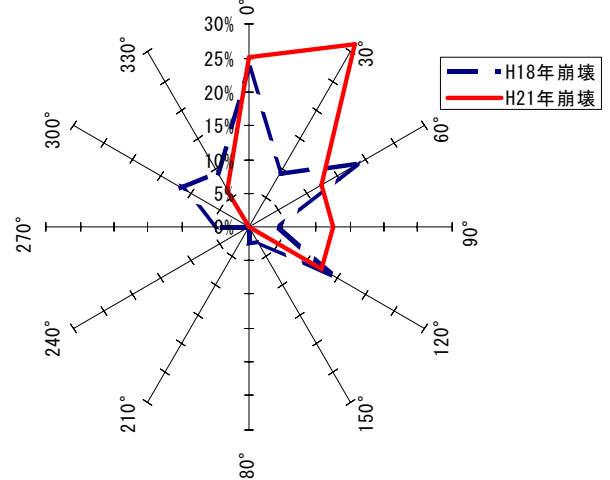
図6 崩壊方向角の分布(風倒木被害地)

斜面崩壊がどのような方向で発生していたかを明らかにするために崩壊方向角を求めた。崩壊方向角は、崩壊土塊が落下する方向を北から時計回りの角度 θa として定義した。崩壊方向角の結果を図6に示す。図より両者とも崩壊方向角 $300 \sim 120^\circ$ の北向き斜面で崩壊が多数発生していることがわかる。この結果は、平成16年台風23号による風向と対面する斜面で風倒木被害斜面が多数発生したことと一致する。
