# 富士山大沢川における溪床対策工の機能検証

(財) 砂防・地すべり技術センター ○溝口裕也, 松井宗広, 嶋 丈示, 塩野康浩  
国土交通省中部地方整備局富士砂防事務所 三輪賢志, 永井健二, 岩本年正, 竹内昭浩

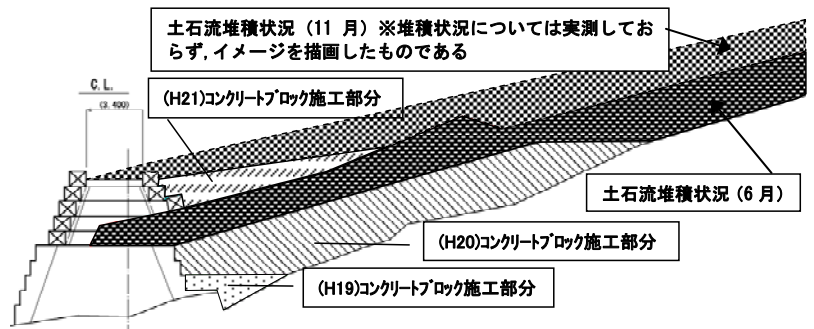
図2. コンクリートブロック配置状況および土石流堆積状況

6月に発生した土石流では, 平成20年度までに敷設したコンクリートブロック上を通過し, ブロック内およびブロック上部に土砂が堆積した. 平成21年度の施工は, これらの堆積した土砂上にコンクリートブロックを敷設, また横工を築造しており, 11月の土石流はこの状況において発生したものである.

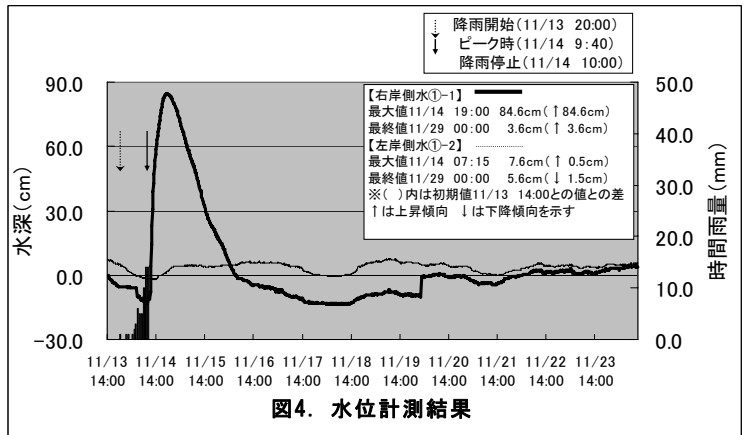
図4. 水位計測結果

- 1) 降雨の降り始めからピーク時までには水位の低下が認められる。
- 2) 右岸側センサーは降雨のピーク後、急激な水位の上昇が記録されており、その後は2日程度かけてゆっくり排水された。
- 3) 左岸側センサーには大きな変動が認められなかった。

- 1) 土石流発生前に中段の暗渠からの排水が確認されることから、ブロックに堆積した土砂内での水の浸透があったと推測される。
- 2) ブロック内に水位が発生し、浸透水の移動が卓越している状況が確認できた。その傾向は右岸側では顕著であったが、左岸側は不明確であり、全体として透水性の高い領域が形成されているわけではないと考えられる。

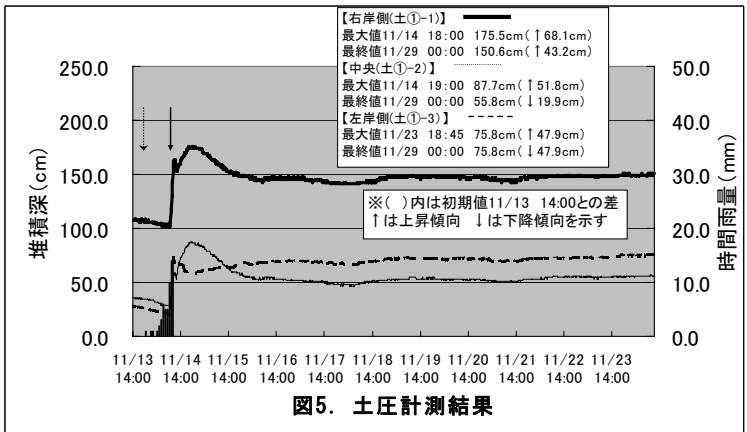
図5. 土圧計測結果

- 1) 降雨開始からピーク時にかけて、僅かながら堆積深が減少している可能性がある。
- 2) 右岸側、中央のセンサーについては、降雨ピーク直後から急激に堆積深が上昇し、その後16日にかけて若干減じた後に一定の傾向を示している。
- 3) 相対的に右岸側の土砂堆積が多いことが認められる。

4) 堆積深の変動は、水位の変動とも調和しており、堆積深の減少傾向から土砂排出が推測される。

5) 土圧計のデータからはブロック内の土砂の堆積深は50cm程度であり、コンクリートブロック層厚に対して薄いため、ブロック内が堆積土砂により完全に閉塞されず、空隙が存在している可能性が考えられる。

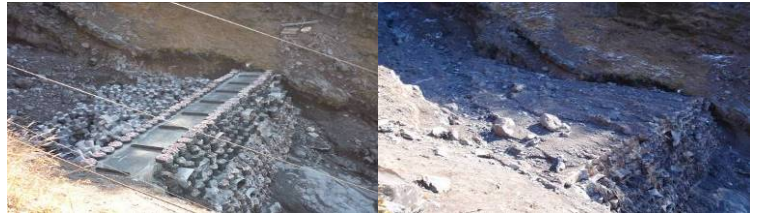
写真1. 平成21年11月土石流発生前(左)と土石流発生後(右)

監視カメラの画像から水抜き暗渠の排水状況を確認したところ、土石流発生前は上段では全ての暗渠、中段では右岸側で排水が確認され、下段での排水は確認されなかった。ピーク時は横工天端全体で越流が見られ、発生後は、暗渠からの排水は確認できず、ブロック上に土砂が堆積した後は右岸側に滯筋の形成が確認された。

今後は上流側の計器のメンテナンスに加え、さらに上流側に計器の増設を予定しており、今回把握できなかった縦断的な水および土砂の挙動を検証する予定である。また現在は、ブロックスクリーン工上に土砂が堆積した状態にあり (写真1)、降雨等の気象データ、監視カメラを通じて得られる水抜き暗渠からの排水状況など水文データの分析を加え、堆積土砂が通常流水や降雨によりどのような挙動を示すのか、また降雨による表面流発生とブロック内堆積土砂の透水能力との相関性について検討していきたいと考える。
