川辺川流域における砂防施設の劣化調査の事例

国土交通省 川辺川ダム砂防事務所 与那嶺 淳，川崎 裕之，梅本 武史
 砂防エンジニアリング株式会社 ○中濃 耕司，井野 伸彦

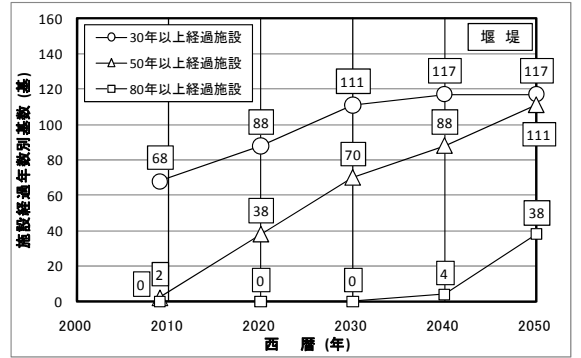
図-1 川辺川流域の直轄砂防堰堤高齢化予想図

川辺川ダム砂防事務所では昭和31年以降に構築された129基の砂防施設(砂防堰堤117基，流路工等12基)を管理している。20年後以降には、これらの砂防施設のうち過半数が築50年を超える事態となる(図-1参照)。このような実状を踏まえ、砂防施設の長寿命化対策に資する情報の収集を目的として川辺川ダム砂防事務所管内の砂防施設の劣化調査を実施した。

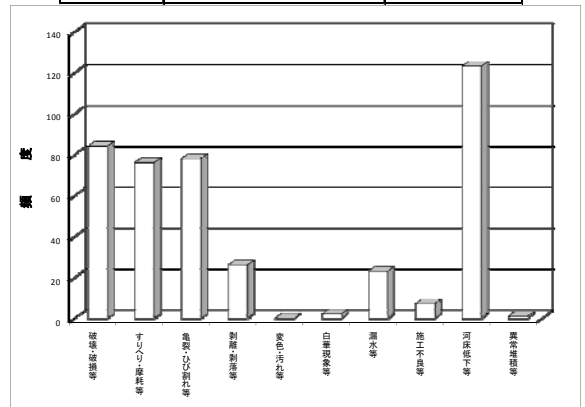
図-2 顕著な劣化現象の頻度

図-2より、川辺川流域における砂防施設では河床低下(洗掘を含む)が最も顕著な劣化現象であり、破壊・破損，亀裂・ひび割れ，すりへり・摩耗が続き、これらの4項目が全体の85%に達した。ここで、砂防施設では水密性を必要としないことが多いことからひび割れ等に関する補強・補修の必要性は低いこと、すりへり・摩耗劣化は顕在化しているものの現状では劣化程度は小さいことなどから、今後の管内施設の長寿命化対策は河床低下や破壊・破損を想定する必要があると判断された。

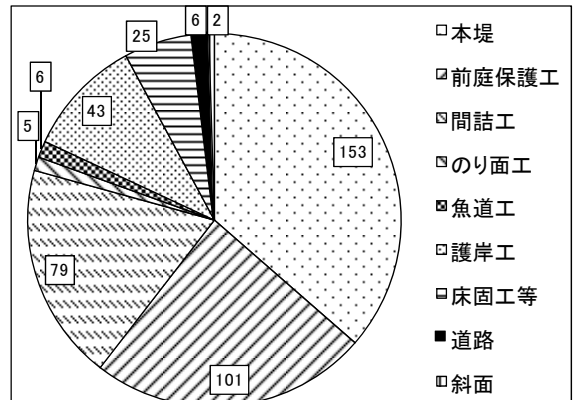
図-3 顕著な劣化の発生部位区分

図-3には顕著な劣化が認められた部位の区分を示したが、本堤が最も多く、ついで前庭保護工，間詰工，護岸工で多いことが確認された。これらの4部位での顕著な劣化は全体の約90%に相当した。これらの部位の中で間詰工は、附帯工であるがため軽視されがちであるが、経年変化に伴い劣化(摩耗，破損，ひび割れ，洗掘)が顕在化しやすいことが認められ、今後の長寿命化対策を必要とする部位のひとつと判断された。

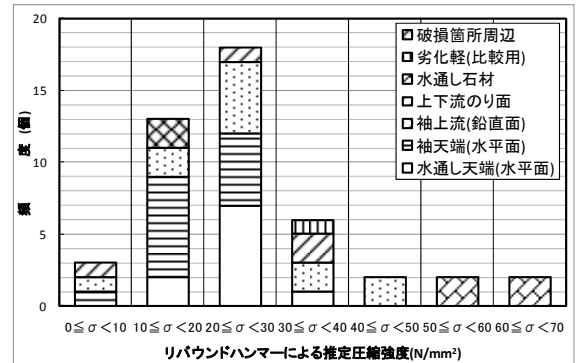
図-4 リバウンドハンマーによる推定圧縮強度の頻度

る推定圧縮強度の頻度分布を示した。今回詳細点検を実施した砂防施設(15基46箇所)におけるコンクリートの推定圧縮強度は50N/mm²以下(水通し天端等に張られていた石材の推定圧縮強度は50~70N/mm²)で、10~30N/mm²の頻度(31データ; 63%)が最も多いものであった。また、相対的に袖天端(水平面)の推定圧縮強度は小さく、上・下流のり面や袖上流(鉛直面)で大きな値を示した。これらの相違は、雨滴・乾湿繰返しや凍結融解による構造物表面の劣化とこれに伴う骨材の浮き出し(凹凸)の影響と推測される。

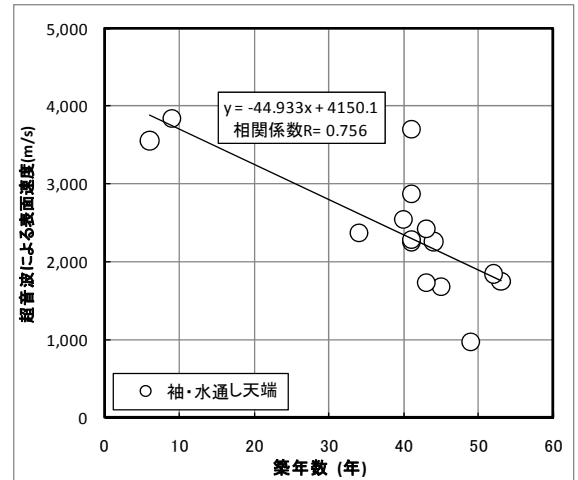
図-5 築年数と表面速度の関係

図-5には、調査対象施設の築年数と超音波試験による表面速度の関係を示した。築30年未満のデータが少ないものの図-5からも築年数の増加に伴い表面速度が低下していることが確認された。古い時代のコンクリートは貧配合で強度が小さかったり、施工機械の関係で十分な締固めができていなかったりしている可能性も推測されるが、超音波試験が構造物の表面劣化の把握に適する可能性が高いことが確認された。なお、今回実施した非破壊試験の中では、超音波試験が最も劣化特性と相関性が高いものであった。

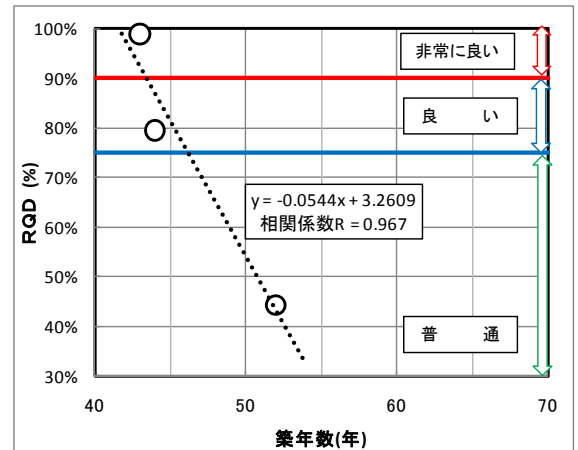
図-6 築年数とコアのRQD関係

図-6には、築年数とコアのRQD(Rock Quality Designation)の関係を示した。ここで、RQDはコア1.0m中の10cm以上のコアの総長を百分率で表示したもので、間接的ではあるが、亀裂・ひび割れの密度や性状を表す指標である。データ数が少ないが、図-6より、築年数が大きくなるほど(古い施設ほど)RQDが小さくなる、すなわち内部劣化の進行や亀裂・ひび割れ等の不連続面の密度が高くなることが確認できた。
