# 流木被害の視点からみた兵庫県西部豪雨について

財団法人砂防フロンティア整備推進機構 坂口哲夫, 西本晴男, ○佐光洋一

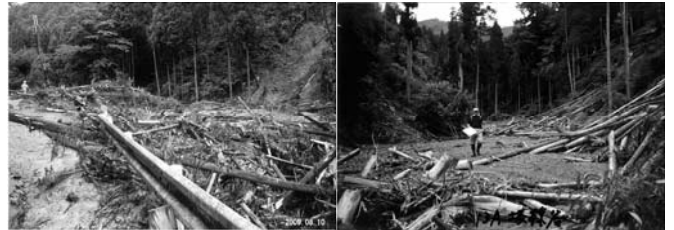
上流域には、今回の災害で流出しなかった土砂と多量の流木が確認できる場所が多数あり、二次移動による再度災害が懸念される。河道の閉塞地点やその付近には、H16 年災害の風倒木を現地で処理したものと考えられる玉切りされた流木が多数確認できる。また、橋梁やわん曲部などでの流木による河道の閉塞により、洪水流や流出土砂（流木を含む）は溪流周辺に溢れ、流木が広範囲に到達するなど、被害を拡大していることが分かる。

写真-1 上流域(流木発生域)の溪流の状況

従って、早期に再度災害防止のため流木捕捉効果の高い砂防えん堤（鋼製スリット）等の整備を推進するとともに、再度災害に備え、残存土砂や風倒木被害状況等の関連情報を関係機関で共有する必要があると考えられる。

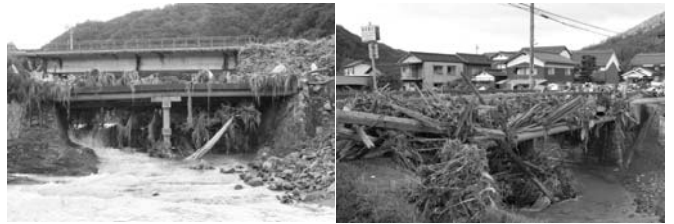
写真-2 流木による河道の閉塞状況

今回の災害は、平成16年の風倒木被害の対応（現地内処理）の後、約5年後に発生した災害であり、風倒木被害を受けた斜面での崩壊発生を増加させた可能性があると考えられる。立木、倒木、残置木が崩壊等により流木化し、下流で橋梁等の閉塞による土砂・洪水氾濫被害を拡大させている。また、上流部に多量の土砂・流木が残存している。

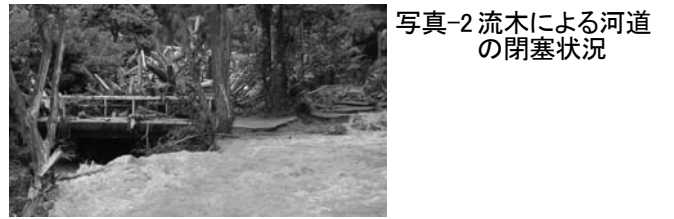
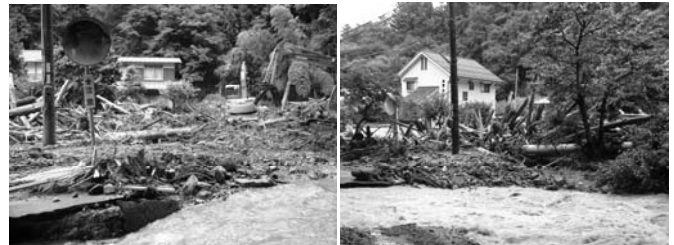
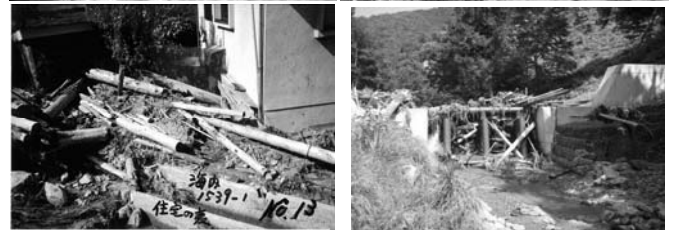
写真-3 溪流周辺の流木による被害拡大と施設効果の状況

- ▶ H16年災害では、風倒木及びそれに伴う表層崩壊は発生しているが、下流への土石流・土砂流出ほとんど確認されていない。
- ▶ H21年災害では、洪水被害、斜面崩壊、流木を伴う土石流・土砂流出が発生している。
- ▶ H21年災害の崩壊地の約75%は、H16年災害の風倒木発生地内で見られる。
- ▶ 平成21年災害では、平成16年災害の風倒木（処理済み残置木、倒木）が大量に流木化し、橋の閉塞などにより洪水被害等を拡大させた可能性が高い。
- ▶ これまでに整備されている砂防えん堤（特に鋼製）で流木が捕捉され効果を発揮したが、容量が不足しており一部下流に流出している。

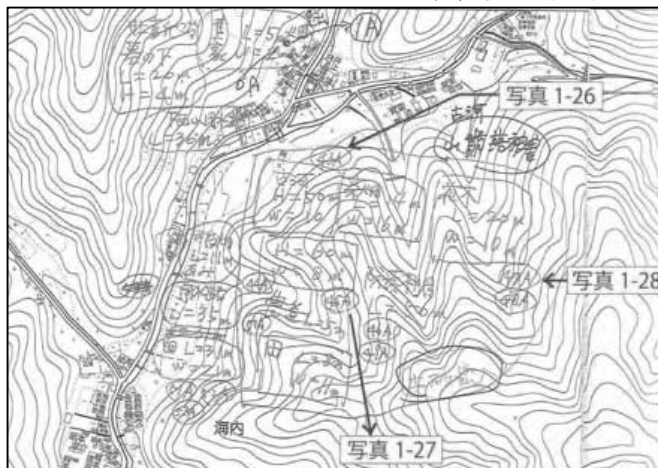
図-2は、調査時に用いられた手書きの記載が入った図面である。斜面の崩壊状況や道路の決壊状況、土砂の堆積状況等のメモ（寸法：幅や長さ等）が記入されている。写真-4は住民による道路復旧の状況である。

図-2 地域住民が行った災害直後の調査図面（一部抜粋）
