大谷川左支川稲荷川山腹工における植生回復の分析

国土交通省日光砂防事務所 ○田村真理

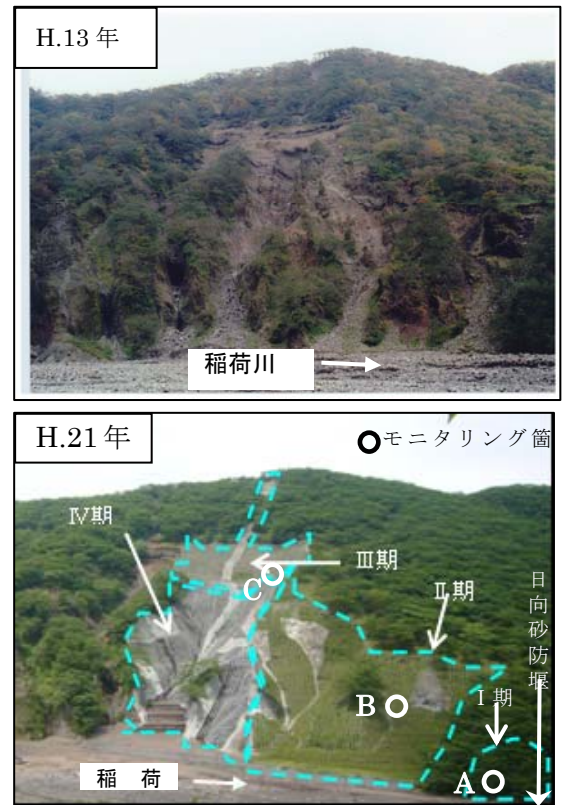
図-4 稲荷川山腹工写真

H21年にモニタリングを行い、ヘリレーザ（H21年9～10月計測）を用いて樹高区分、植生断面図を作成、工種ごとに現地踏査を行った。現地踏査を行った箇所の代表地をA、B、Cとし、図-4に現地踏査箇所を、表-3に調査結果概要を示す。

A地点ではヤシャブシを代表に高木～低木～草本が確認でき、傾斜約50°の斜面としては十分に樹林化が進んでいる。B地点では低木～草本の被覆率が高い。写真による分析では順調に植生が回復しているように見えたが、イタチハギ、オオウシノケグサ等の外来種が多く、イタチハギの次世代植生となりうる植物の生育が見られなかった。C地点ではセイヨウタンポポ等の草本類がわずかに観測されたが、全面緑化には至っていない。

しかし、C地点についても傾斜の緩やかな箇所を中心に確実に植生の回復は進んでいる。全体的には、時間の経過とともに、草本→低木→高木という植生遷移が見られ、植生は回復しつつあると判断された。

稲荷川山腹工においては、裸地化するほどの著しい食害や大きな土砂流出、施設被害は確認されていないが、その一部では食害が確認されている。B地点に見られた次世代植生の生育不良、食害の影響等について、継続的にモニタリングを行い、必要に応じて、シカ柵の設置、補植、基礎工の補修等の対策を行う必要がある。
