雲仙岳普賢岳溶岩ドームキレツ等の調査について

国土交通省雲仙復興事務所 渡部文人・前田昭浩・高場悦郎・○松尾陽一
日本工営株式会社 倉岡千郎・田島靖久

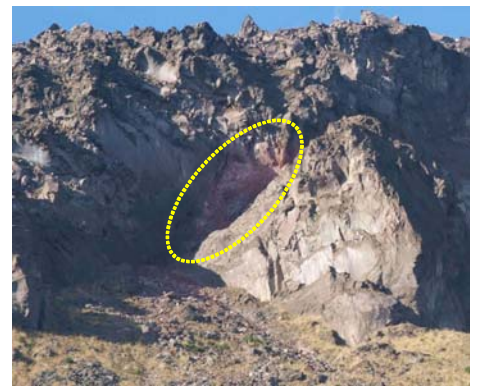
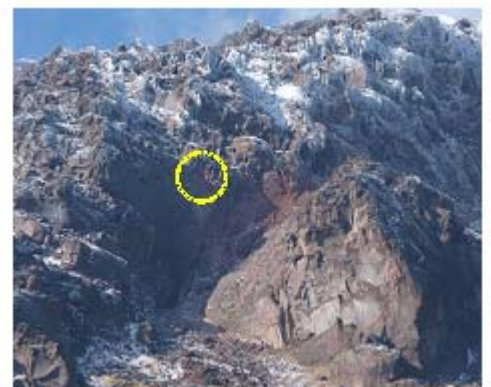
図-1 2008年度（上）及び2009年度（下）に発生した崩落

2009年の現地調査結果より、北側では03-1付近、東側ではM2-4付近において崩落現象が生じていた。03-1の下部は、平成20年9月18日にも、溶岩ドーム周辺部において3500～4000 m³と推定される量の岩塊が崩落した場所である（図-1）。さらに、南部のA1-2、A1-3、A3-1とした不安定岩塊周辺では、塊状溶岩下部の多孔質な溶岩やクリンカー部において小崩落が生じていた（図-2）。次に抽出された不安定岩塊について記載する。

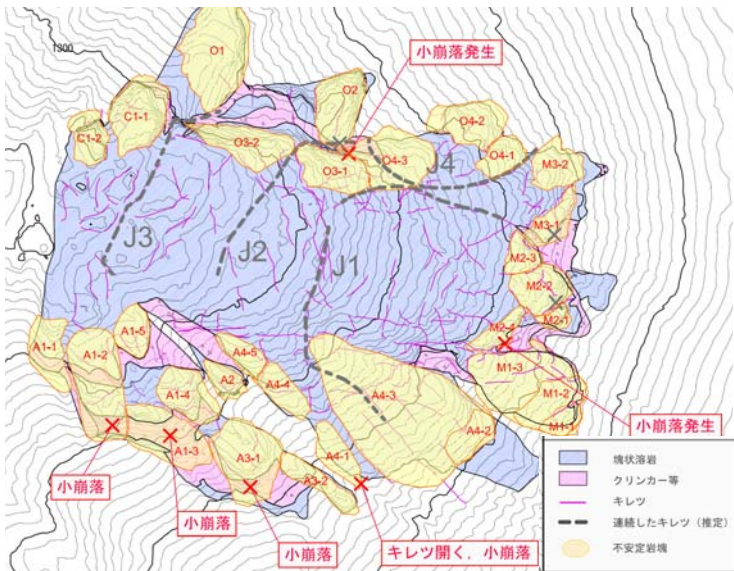
図-2 平成新山の表層地質と不安定岩塊の分布

現在、山頂部では破砕溶岩丘、南斜面では第6～9ローブ、東～北斜面では第11ローブが表層に見られ、溶岩ドームは複雑な状態で折り重なっている。また、冷却や斜面流下時に形成される節理、キレツなど複雑な要素がからみ、溶岩ドームには、これらに隔てられた不安定な岩塊が多く見られる。今回、地質調査および写真判読を実施し、溶岩ドーム縁辺部付近の地層境界やキレツによって隔てられる不安定な岩塊を31箇所抽出した（図-2）。個々の不安定岩塊については、北側ではC1-1とC1-2は溶岩ローブの湧き出し口、O1-1とO1-2は第11Aローブ、その他は第11ローブの側壁部に位置する。東側については、第11溶岩ローブの側壁部に位置する。A1～A3の岩塊群は第6～第9溶岩ローブが複雑に重なったため形成されたと推定され、特に硬質な溶岩の下位にあるクリンカーや火砕堆積物部の弱層部において崩落が継続的に発生している。M1-3、A4-3はやや大きな岩塊であるが、下位に火砕堆積物が厚く堆積している上部にあたる。

また、溶岩ドームには、連続性があるキレツ群（ジョイント）と数十m程度の節理・キレツに分けられ、溶岩ドームを連続性の良いキレツ群をJ1～J4のジョイントとして抽出した（図-2）。J1およびJ4は、第11ローブの下位に埋もれた第4ローブの地形形状に調和的に形成されており、第4ローブの形状に影響を受けたジョイントと推定される。

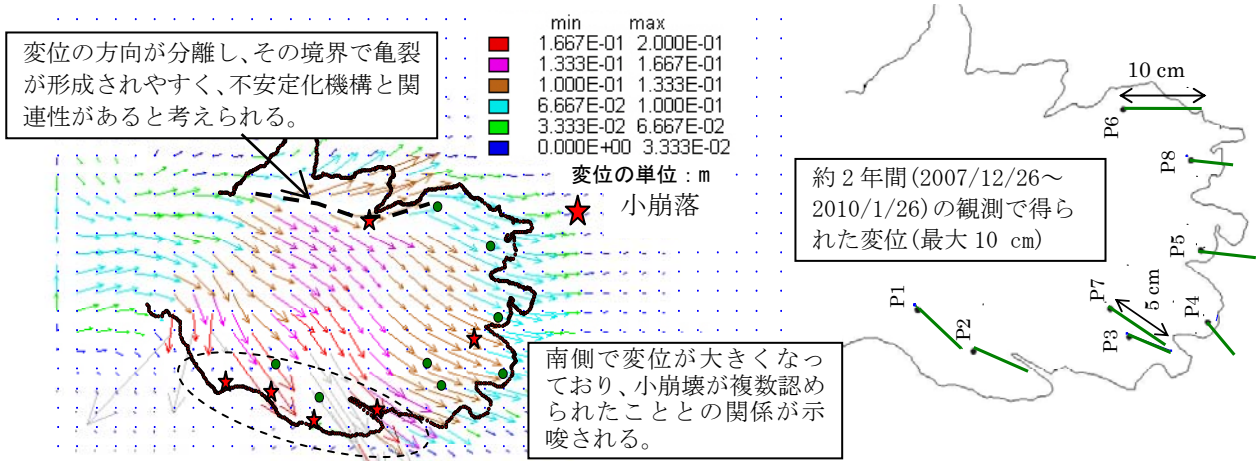
図-4 3次元数値解析により求められた地表面の変位(左)及び反射プリズムより求められた変位(右)

H5年の地表面境界のせん断強度を低下させた結果、南東向きの変位が表れ、反射プリズムの観測結果の傾向と整合する(図-4)。H5年以後に形成された第11ロープBは、平成5年6月から南よりに成長したためロープの横断面を見ると重心がやや南側にあり、変位が南東向きになっている一因と考えられる。

変位の大きさについては、南西の領域で相対的に変位が大きい。この傾向は、南側の傾斜の影響と考えられ、この領域における不安定化の一因となっている可能性がある。一方、北側の領域で、変位が北西向きから北東向きに変化する境界が認められた(図-4)。変位の方向が変化する領域は岩塊が分離しやすい傾向を示唆しており、判読された連続性の良いジョイント(J4)や小崩落の発生との関係があると考えられる。

現地の詳細調査結果より、小崩落などの不安定化の兆候が観察され、キレットやクリンカーによって隔てられた不安定な岩塊が認められた。一方、反射プリズム観測によって得られている年3~5cm程度の斜距離の変化については、数値解析の結果から、南向よりに形成された第11ロープBが重力によって南東に向かって変形している可能性があることが示唆された。以上より、降雨等の外力の他に重力の影響により溶岩ドームが変形する過程で、特に強度の低いクリンカーやキレットの多い領域で局所的な変状が発生する可能性が考えられる、さらに、連続性の良いジョイントは、溶岩ドームのマクロ的な変形に関係している可能性があり、今後もキレットに着目した移動量の観測が必要であると考えられる。
