砂防溪流における魚道の機能評価に関する検討

国土交通省 北陸地方整備局 湯沢砂防事務所 ○萬徳昌昭 石川一栄 梅田ハルミ
アジア航測株式会社 佐野滝雄 平嶋賢治

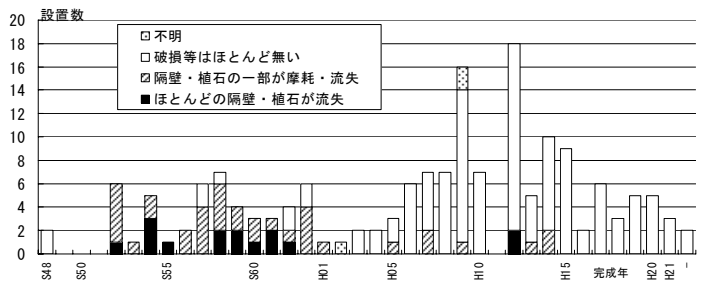
図3 設置年代別の魚道破損状況

昭和50~60年代に設置された魚道に破損が多くみられる(図3)。これは、この時期に設置された登川流路工の魚道(突出配置)が設置から20~30年経過し、破損箇所が多いことに起因している。

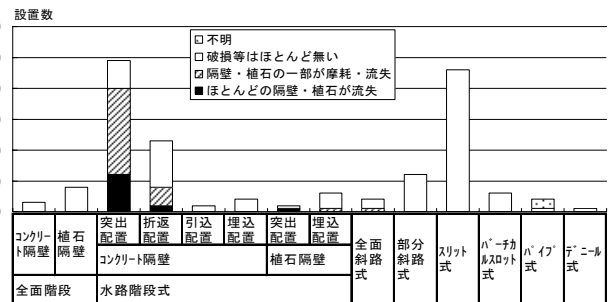
図4 魚道タイプ別の破損状況

砂防溪流では土砂移動が激しいため、魚道隔壁の破損や植石の流失といった損傷が生じやすい。とくに突出配置の水路階段式魚道(コンクリート隔壁)では、魚道内に流水や土砂が集中しやすいことから、破損施設も多い結果となった(図4)。

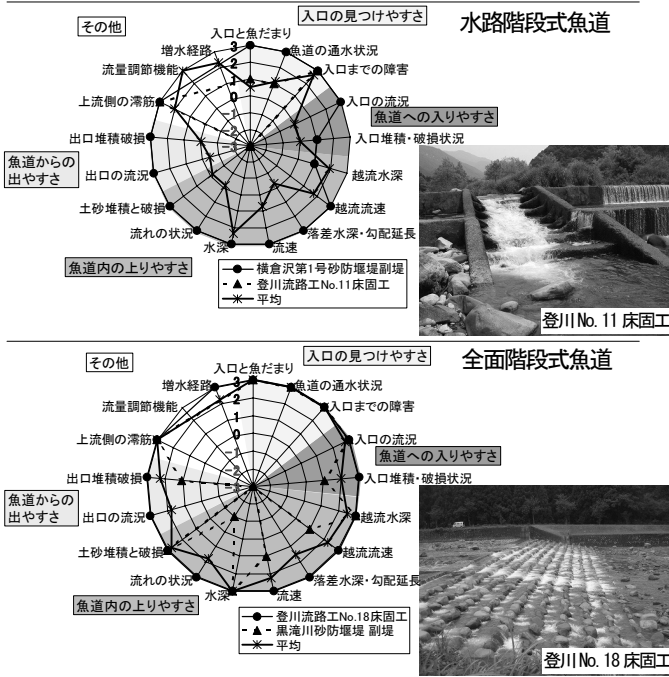
図5 代表的な魚道の機能評価

管内にもっとも多く設置されている水路階段式魚道（コンクリート隔壁、突出配置）と近年設置例が増えている全面階段式魚道（植石隔壁）について、機能をレーダーチャートで評価した結果を図5に示す。

水路階段式魚道の利点としては「規模を小さく抑えることができる」「低水時でも機能する」「これまでの知見の蓄積が多い」といった点があるが、欠点としては「突出配置であるため魚道入口がみつけにくい」「出水時に流水が集中するため破損や土砂堆積等の問題が生じやすい」「河川流量の増減に魚道内の流況が影響を受けやすい」といった点が挙げられる。これに対し、全面階段式魚道の利点は「魚道入口が見つけやすい」「隔壁が植石であり摩擦に強い」「植石の設置高を横断方向に変化させることである程度の流量変動にも対応可能」といった点が挙げられる。留意事項としては「魚道規模が大きい」「石の設置方法によっては越流水脈が植石を固定するコンクリートや礫にぶつかり跳水が発生する」などの点が挙げられる。

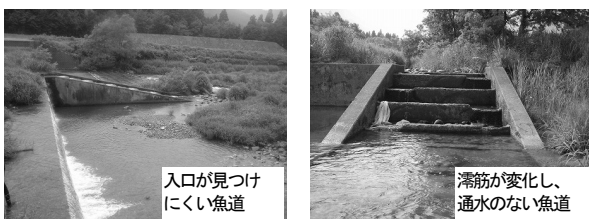
図6 登川で見られる魚道の問題点

機能評価において確認された問題点としては「魚類が入口を見つけにくい、または本堤直下に迷入しやすい」「土砂移動による上流側の滞筋の変化により魚道内に通水がない、逆に魚道に流水が集中しやすい」「流出土砂により隔壁の摩耗、破損が激しい」等の事項があり、これらを改善する魚道の整備が求められている。ここで、登川流路工に設置した全面階段式魚道の機能評価を見ると、先に図5にも示したとおり各項目とも良好な評価結果となっており、実際に養殖魚（イワナ）を用いた遡上調査でも32%という高い遡上率が得られている。今後、登川流路工に整備する魚道としては、全面階段式魚道がより機能的であると考えられる。
