狩野川砂防における既存施設の巡視点検及び改修計画

国土交通省中部地方整備局沼津河川国道事務所 程谷浩成 齊藤和則

アジア航測株式会社 ○佐藤厚慈 白杵伸浩 中島達也 末吉満 渡辺繁雄

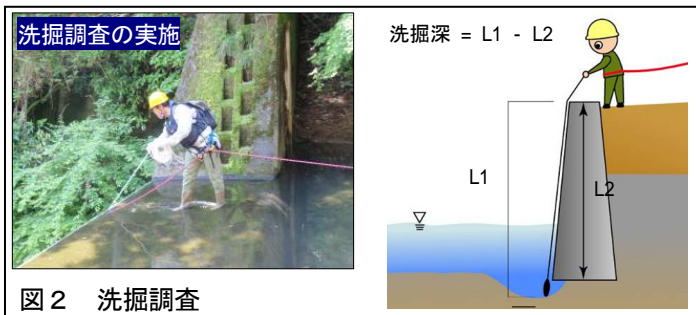
図 2 洗掘調査

精査段階では、損傷の把握とともに全ての損傷規模の定量把握(簡易計測)等以下に示す項目を行い、機能評価や優先順位の検討に活用できるよう留意した。また、砂防施設は過剰な土砂流出、河床低下のいずれの場合においても損傷が生じる。特に施設への影響度が最も大きいのは基礎部の洗掘である。そこで簡易測定器等を活用して、えん堤前庭部の洗掘状況を計測(図 2)するとともに、湛水等により洗掘状況が不明確な場合は、潜水調査(図 3)により基礎部のオーバーハング等、洗掘状況を明らかにした。その結果、砂防えん堤(本堤)、床固工、護岸工 5 箇所においてオーバーハングを伴う異常洗掘が確認された。
