小滝川の土砂移動

国際航業株式会社
三重県桑名建設事務所

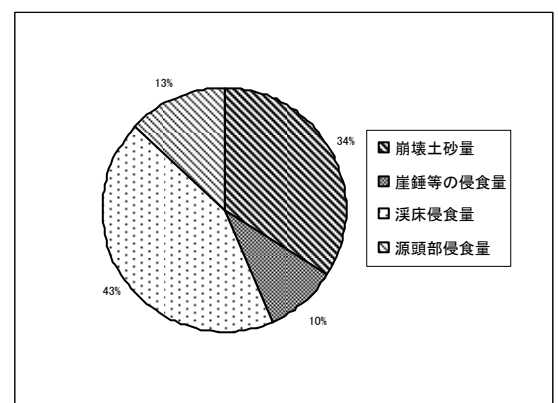
図3 H20 土石流の流出土砂の割合

の検討を行った。図3に平成20年に発生した土石流による流出土砂の割合を示した。土砂収支から見た平成20年の土石流の特徴は次のとおりである。

- ①崩壊土砂が全体の約3割を占め、崩壊土砂の割合がかなり高かったようである
- ②溪床侵食量も全体の約4割を占めているが、溪床の侵食は主に第二右支川上流のものが大部分であり、第二右支川合流部から下流では大きく堆積している

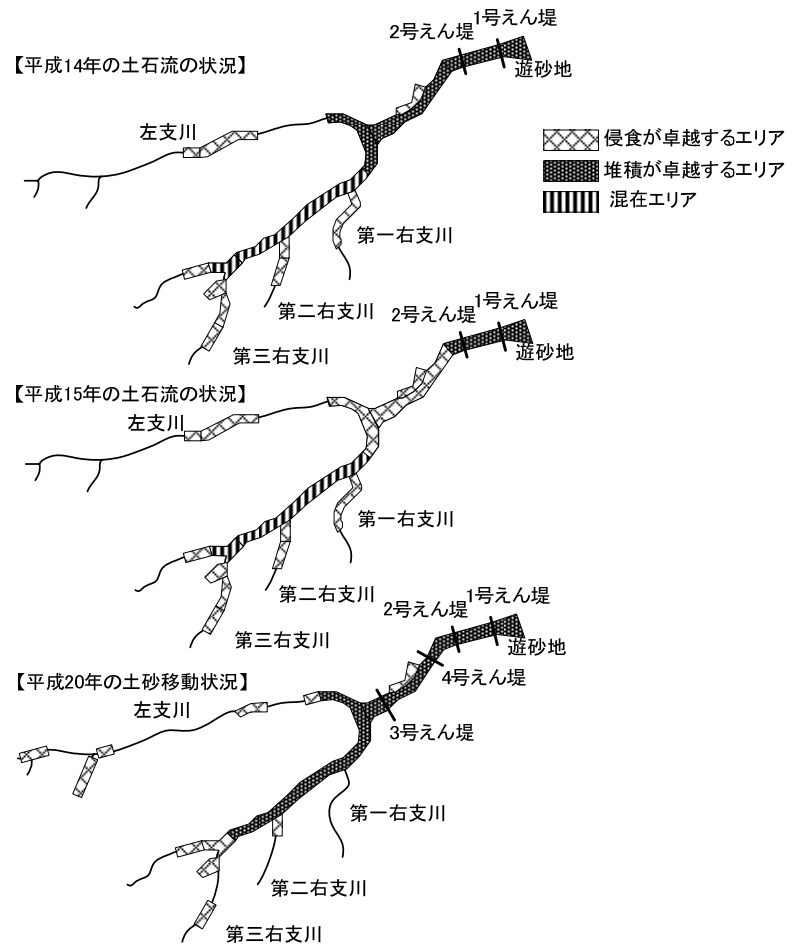
図4 過去と H20 土石流の状況

小滝川は、土石流が頻発している溪流であり、平成14年～平成21年の8年間で7回の土砂流出が記録されている。平成14年以降の主な土砂流出時の土砂移動状況は図4に示したとおりである。小滝川の土砂移動の特徴は、次のように考えられる。

- (1)溪流の大部分の溪床勾配は 15° を超えるため、降雨による水位上昇等条件が整えば、河道内に堆積している不安定土砂は、土石流化して下流へ流出する。
- (2)3号えん堤上流(本川)は、過去は主に混在エリアであったが平成20年の土石流では大きく堆積している。ここは、上流からの土砂流出の調節を果たしていると推察される。
- (3)小滝川本川の上流および第三右支川合流部付近は侵食が卓越するエリアが大きくなってきている。このようなエリアは崩壊や崖錐も見られ、土砂生産の場となっているようである。
- (4)一方、左支川は主に侵食が見られ、生産された土砂は堆積することはなく下流へ流出している。左支川は本川に比べて土砂生産が穏やかであったためと考えられる
- (5)小滝川での土砂生産の要因の一つに崩壊がある。本川では拡大発達する崩壊が多い。
- (6)図4を見ても平成20年の土石流での堆積範囲は広範囲におよぶことがわかる。平成20年の豪雨により崩壊や崩壊の拡大が見られ、また、特に3号えん堤上流で多量の土砂の堆積をみたことより、土砂流出のポテンシャルは以前よりも増加したものと考えられる。

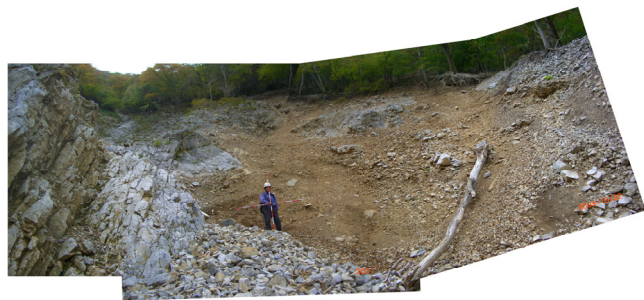
崩壊地の状況

ルーズな崖錐の状況

ルーズな溪床の堆積状況
