火砕流熱風部の障害物周りの流れの特性と減勢

三重大学大学院生物資源学研究所 ○山田 孝
国土交通省九州地方整備局雲仙復興事務所 前田 昭浩 渡部 文人

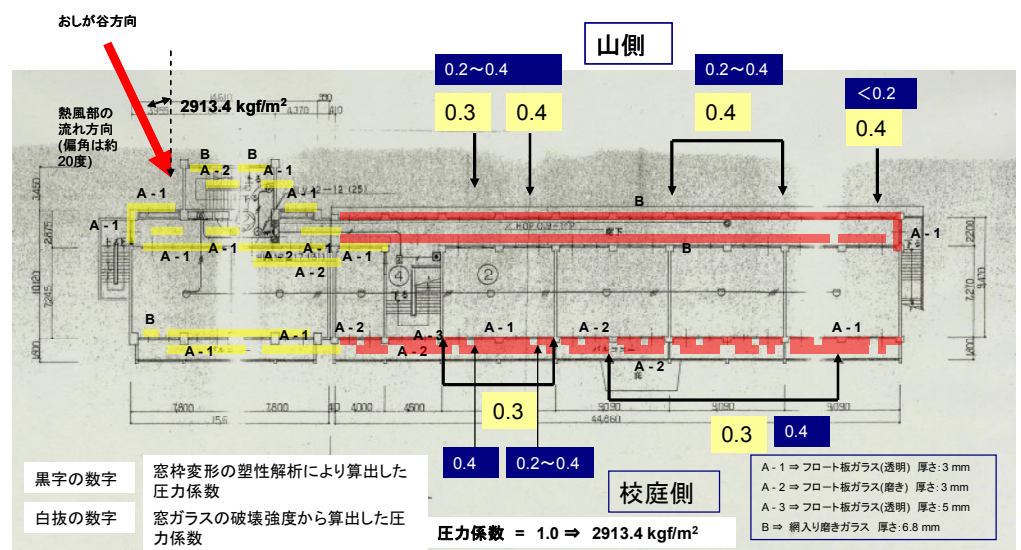
これらの値から、校舎周りの流速比(各階での熱風部衝突直前の流速に対する比)と圧力係数(各階での熱風部衝突直前の風圧力との比)の分布を求めた。1階の山側での流速比、圧力係数は、各々、0.9程度、0.4~0.7程度、校庭側では、各々、1.2程度、1.4程度である。2階の山側での流速比、圧力係数は、各々、0.6程度、0.3~0.4程度、校庭側では、各々、0.6程度、0.3程度である。3階の校庭側での流速比、圧力係数は、各々、0.5程度、0.2~0.4程度である。上層階ほど、流速比、圧力係数が小さくなる傾向が認められるが、各階とも、山側、校庭側の流速比、圧力係数は大きくは変わらない。

山側、校庭側ともに、窓ガラスの破片は、校舎内に散在・堆積していること、窓枠の多くは校舎内側に変形していることから、校庭側では、流れの剥離により負圧が卓越したのではなく、熱風部の渦が校舎の背後に上からと側面から巻き込み、逆向き(校舎内側)の力が卓越したと考えられる。このような巻き込みは、高レイノルズ領域の3次元物体周りの空気の流れにおいて建物の辺長比(建物の横幅に対する長さの比)が大きいときに見られる現象であるが、大野木場小学校の事例においても同様の現象が発生したと想定される(大野木場小学校の辺長比:0.2)。また、前述のように、山側、校庭側の

図 校舎周りの圧力の分布(2階)
