明治十津川大水害と平成 23 年台風 12 号による土砂災害について

奈良県土木部深層崩壊対策室 ○植田芳弘  
奈良県土木部砂防課 入口和明、山上悟、松山周平※、高橋哲人  
国際航業株式会社 平野昌繁、島田徹、堀大一郎、江川真史、竹島彰子  
※現 奈良県まちづくり推進局地域デザイン推進課

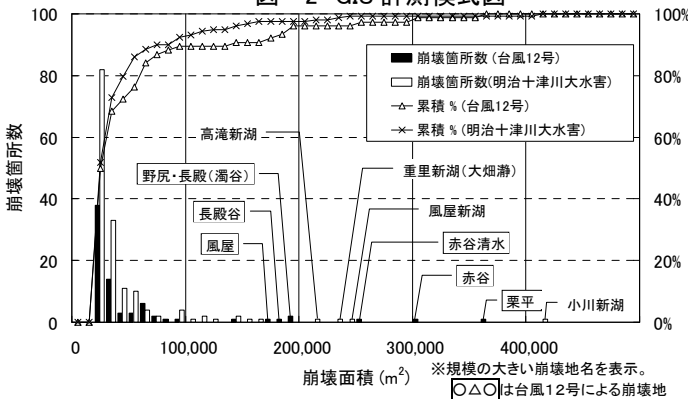
図-3 崩壊面積と箇所数

1万 m<sup>2</sup> 以上の崩壊地数は、台風 12 号災害より明治十津川大水害が 2 倍であるが、崩壊面積の平均値では台風 12 号災害のほうが大きい。図-3 に表記した崩壊地名に台風 12 号によるものが多いことから分かるように、台風 12 号災害で発生した崩壊は明治十津川大水害に比べ 1 箇所の崩壊面積が大きい傾向が見られる。

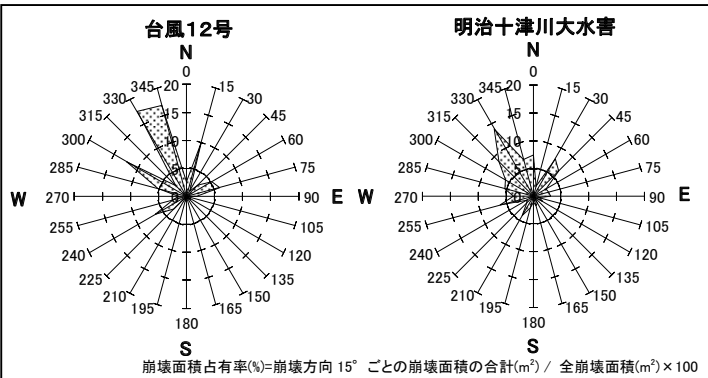
図-4 崩壊方向の総崩壊面積率

崩壊地の方向は、箇所数のカウントではなく総崩壊面積占有率で集計することで、規模の大きい崩壊が発生した斜面方向を確認した(図-4)。面積の大きい崩壊は、台風 12 号災害・明治十津川大水害ともに北西～北北西方向の斜面に多く発生している。

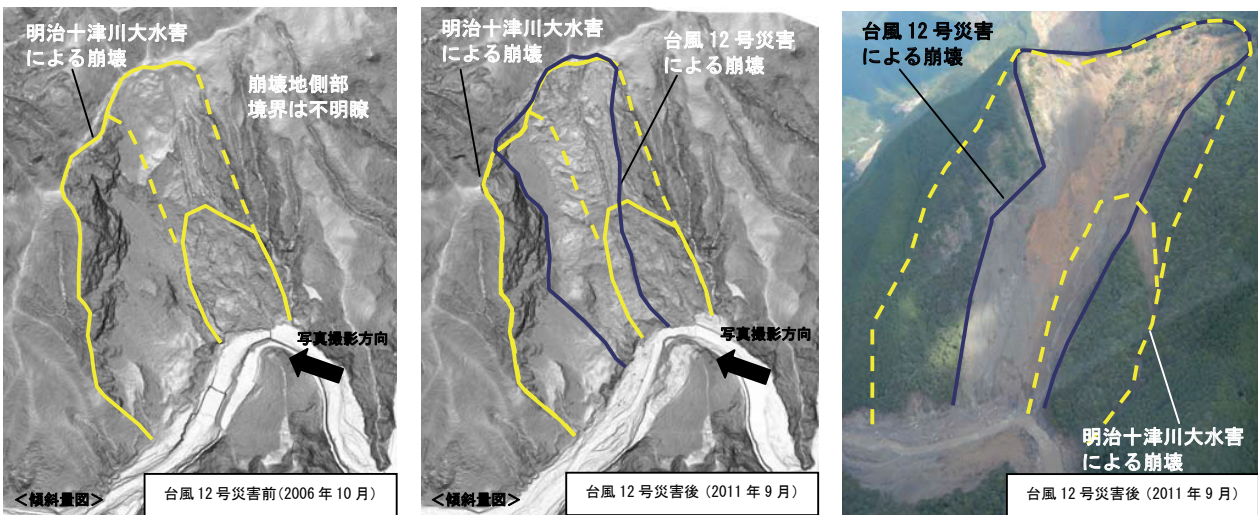
分類の結果、同一・拡大崩壊と隣接崩壊を合わせると全体の 56% となり、明治十津川大水害以外の崩壊地の存在も考慮すれば、過去の崩壊地周辺では崩壊が発生する可能性が高い傾向が見られる。

図-5 同一・拡大崩壊の事例(五條市大塔町清水地区)
