台風 12 号で深層崩壊が発生した赤谷地区斜面からの土砂流出について

国土交通省近畿地方整備局六甲砂防事務所 木下篤彦・神野忠広  
(株)エイト日本技術開発○海原荘一 国土防災技術(株) 小川内良人  
国際航業(株) 島田 徹・笠原拓造 (株)ダイヤコンサルタント 荒木繁幸  
中央開発(株) 東原 純

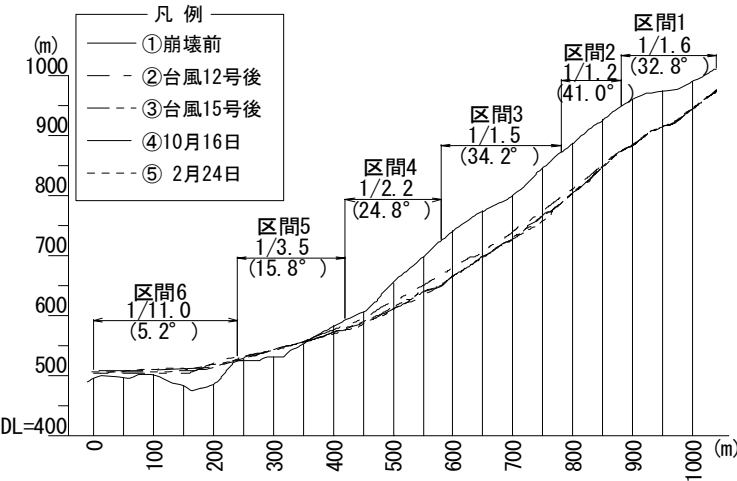
図-3 赤谷崩壊斜面右側ガリの縦断面図

崩壊斜面右側のガリの縦断面図を図-3 に示す。2011.9.23 以降の地盤高に着目し, 縦断勾配で 6 つの区間に分割した。区間 2~4 の勾配 15° よりも急な区間では台風 15 号時に深く侵食されているが, 15° より緩い区間 5 では侵食深が浅いことが分かる。

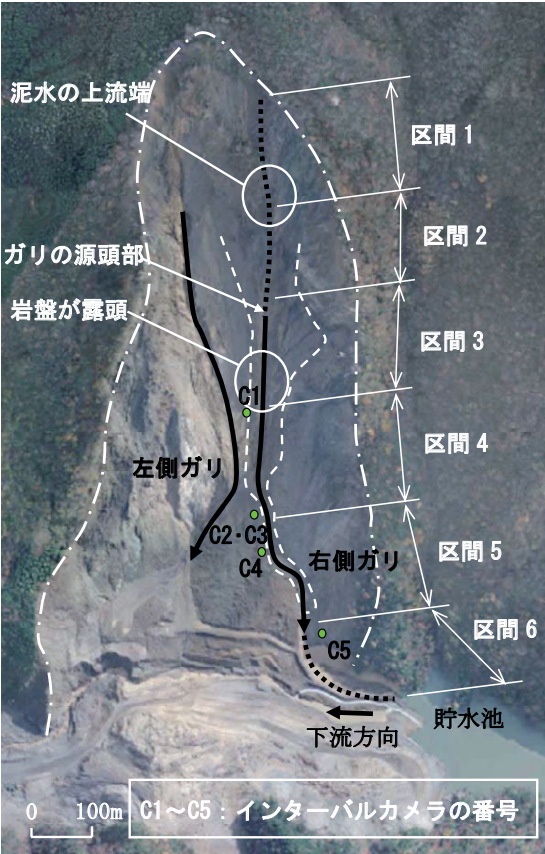
図-2 赤谷の崩壊地に形成されたガリ侵食

赤谷の崩壊斜面には台風 15 号後に左右 2 本のガリ侵食が形成されており (図-2), 特に斜面に向かって右側のガリの発達が顕著であるため, ここではその右側のガリ侵食の発達について述べる。

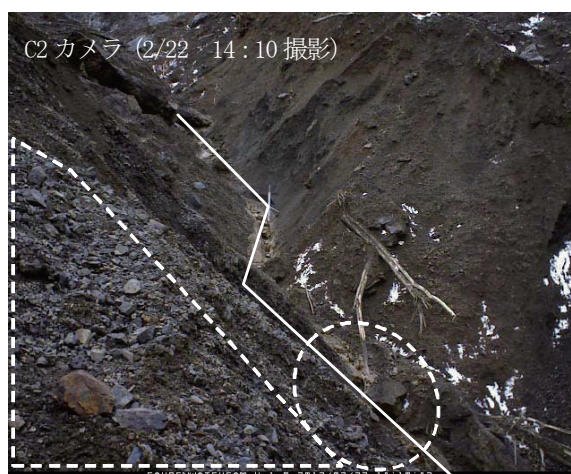
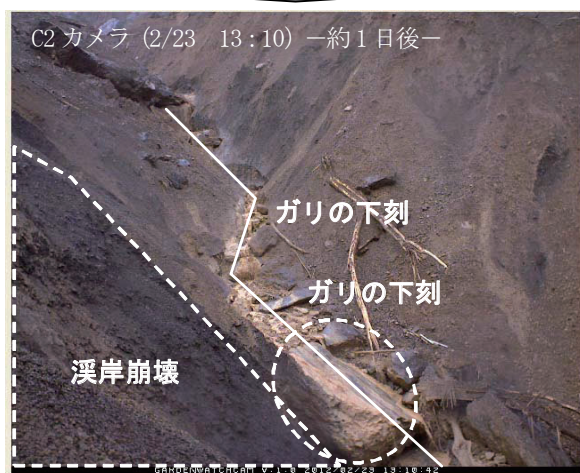
写真-1 ガリ侵食部の溪岸崩壊と下刻(定点写真)

ガリ侵食周辺に設置したインターバルカメラによる定点写真を写真-1に示す。2月22～23日にかけて総雨量55mm、最大時間雨量7.5mmの降雨があり、その前後で溪岸崩壊とガリの下刻が生じていることがわかる。

降雨時にガリ周辺を観察したところ、ガリの溪岸部の飽和した土砂が小規模な崩壊を生じてガリ底部に到達し、さらに、ガリ底部を流れる湧水と一緒に小規模な石礫型土石流として流下し、ガリ底部で侵食・堆積を繰り返していると考えられる。

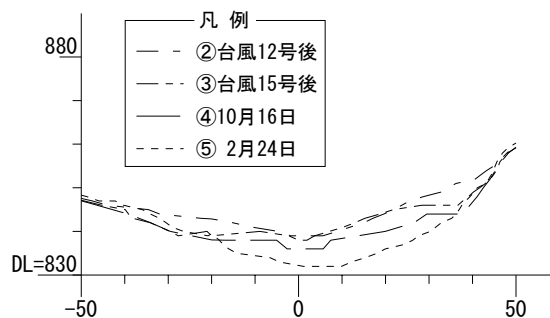
図-4 区間2の代表断面

| 区間 | 縦断勾配 | ガリ断面等の特徴 |
|---|---|---|
| 区間2 | 41.0° | 幅約100m、深さ10mと幅広い侵食断面で側岸勾配は緩い。 |

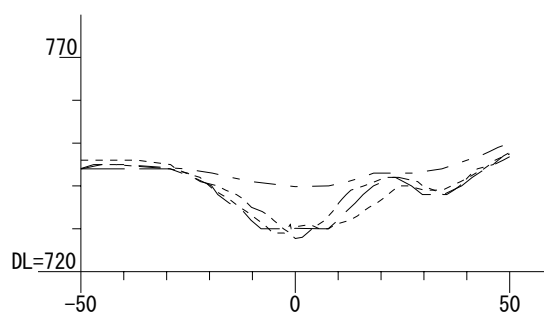
図-5 区間3の代表断面

| 区間 | 縦断勾配 | ガリ断面等の特徴 |
|---|---|---|
| 区間3 | 34.2° | 幅約50m(深さ15～20m)であるが、V字断面の侵食断面を形成している。区間2と区間3の遷移区間。 |

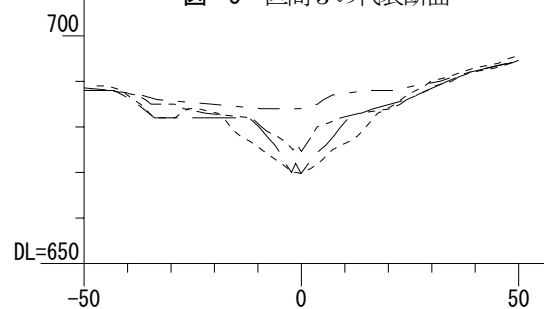
図-6 区間4の代表断面

また、区間4の横断面はV字形状を呈しており、時間の経過とともに、側岸が緩勾配化しているのがわかる。(図-6)

| 区間 | 縦断勾配 | ガリ断面等の特徴 |
|---|---|---|
| 区間4 | 24.8° | 幅約20～40m、深さ15～20mの明瞭なV字断面であり、時間の経過とともに側岸勾配が緩くなっている。 |

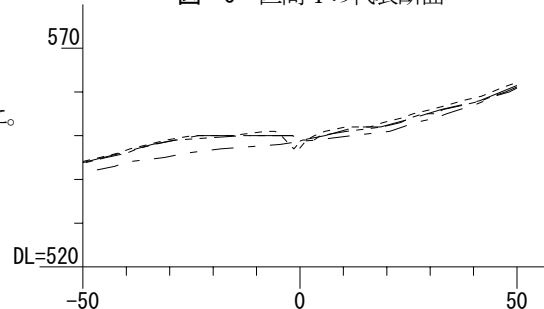
図-7 区間5の代表断面

| 区間 | 縦断勾配 | ガリ断面等の特徴 |
|---|---|---|
| 区間5 | 15.8° | 幅約10m、深さ5m程度と区間2～4に比べて侵食断面が小さい。 |
