変形許容型自然斜面崩壊予防工の現地点検手法の適用

ロープネット・ロックボルト併用工法研究会 ○荒木繁幸
 沖村 孝、山下雅数、寺岡克己、平 武、鏡原聖史、歳藤修一
 兵庫県農政環境部 西原玲二、太田雄一郎

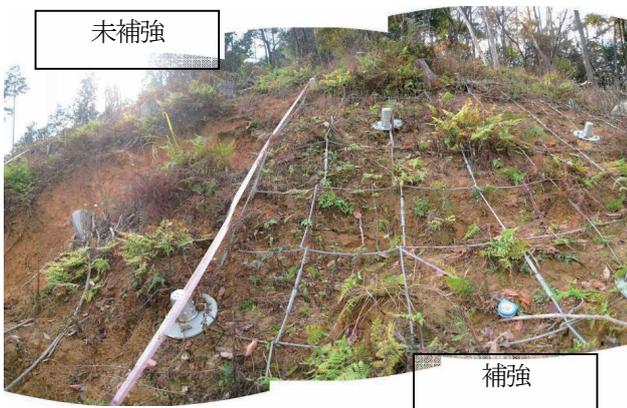
写真1 崩壊地直近の状況(平成21年台風9号通過後)

点検適用箇所は、佐用郡佐用町水根にある水根川右岸側の山腹斜面である。斜面は、北東向きの平衡斜面で平均斜面勾配は約40~45°、縦断的にも直線的な斜面である。当該地区では、平成16年の台風23号による風倒木被害、平成18年7月豪雨によって風倒木被害地内で山腹崩壊が発生し、崩壊地により砕工および斜面下部に落石防護柵、崩壊地周辺の風倒木被害を受けた斜面の崩壊を予防する目的で本工法が施工ならびに計画されていた。そこに、平成21年台風9号が来襲して補強斜面の直近の未補強斜面が崩壊した。幸いに崩壊土砂は、法尻にある落石防護柵によって堆積し、保全対象まで流下することを防止していた。これに対して、本工法によってすでに補強されていた箇所は、土砂崩れを未然に防いでいた(写真1)。

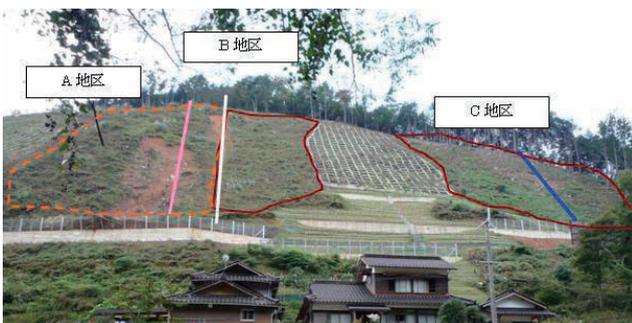
写真2 対策工の点検時の状況と点検測線

目視点検では、斜面下部に土砂流出の形跡はなく、ボルト、支圧板、ネットが損傷している箇所、斜面内で土砂が抜け出して対策工の効果が期待できない箇所は認められていない。次にロックボルト頭部の変形量を計測するために管理基準測線を以下のように設定した(写真2)。

- ・ A地区：崩壊後施工した施工地
- ・ B地区：崩壊地と隣接した施工地
- ・ C地区：法砕工周辺の施工地

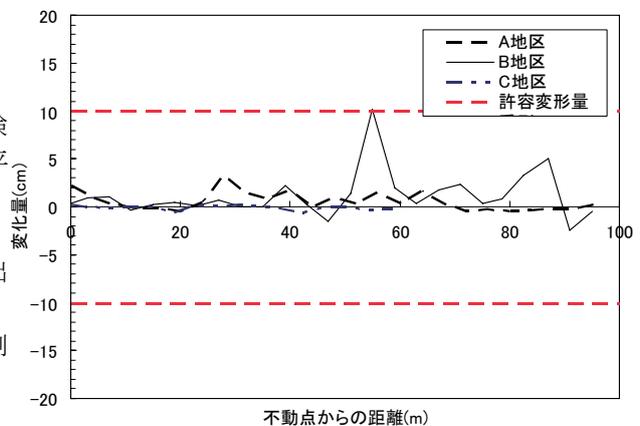
図3 管理基準軸の計測と計測状況例

図3は、管理基準軸の初回と2回目の計測値の差を示したものである。この図のB地区の不動点からの距離55~90mで初回よりボルト頭部間隔が1cm~10cmと広がっている。これは当該地区が風倒木被害地であり、この間の植生が繁茂して、メジャーが植生でたわむことから初回と同様な計測が出来ていないものと推察する。A地区においても斜面中腹部(不動点からの距離25~70m)のボルト頭部間隔が前回より広がっている。ここは、植生の影響を受けにくい箇所であるが、目視では変状が認められていないため、計測誤差か斜面変形か累積的に発生しているのか判断するためにはさらに継続した観測を行う必要がある。一方、C地区は前回との差はほとんどない。以上、管理基準軸のメジャーによる簡易な計測を取り入れた点検手法は、ある程度誤差を含むものの軽量であり、現地で簡易に実施できることを確認した。さらに測線に沿って移動することで斜面下からでは点検できない斜面内の状況を知ることができる利点もある。次に当該箇所の許容変形量が10cm(潜在崩土層厚2.00m×5%)で、今回の計測値は変形量が5cm(草の影響が大きいところは除外)と大ききところもあるが許容変形量以内であり、目視の結果からもほぼ密着性は失われておらず、健全であると判断される。

今後の課題として、当該地区のように風倒木被害地では、測定時に植生の影響を大きく受けるため、植生の繁茂しない時期に実施すること、また、施工直後に管理基準軸を設定して、記録として残すこと、さらに継続的に計測するためのカルテの整備も重要である。
