## 稗田山崩土の不安定土塊と浦川への流出の可能性について

八千代エンジニアリング株式会社 ○池田誠 目晋一 金井匡 横尾公博 矢野孝樹  
国土交通省北陸地方整備局松本砂防事務所 野村昌弘 吉田俊康 判田乾一

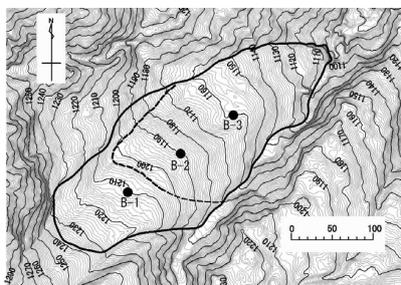
図-2 不安定土塊平面図

不安定土塊の緩斜面の表層部には多数の段差地形(高さ30~100cm程度)や開口亀裂(幅20~40cm)が形成されており、緩斜面部分の左支沢沿いには幅1m程度の筋状の凹地形が上部へ連続し、上方では側方滑落崖と考えられる崖や頂部緩斜面と考えられる平坦面が形成されていた。

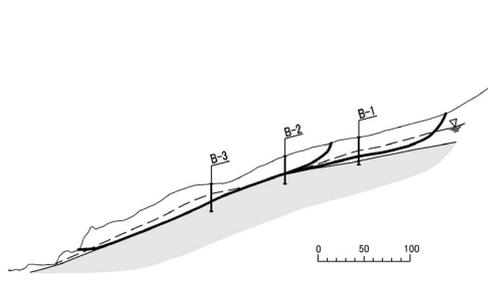
図-3 不安定土塊断面図

- ① 基盤岩は来馬層群の泥質岩からなる。大小様々な大きさの緑色岩および砂岩の礫を混在している。
- ② 基盤岩の上位を、稗田山崩壊堆積物が覆う。調査地の稗田山崩壊堆積物は、概ね玉石混じり砂礫であるが、基質が流失している部分が多い。また、部分的に礫が風化し、礫混じり粘土状を呈する。
- ③ 稗田山崩壊堆積物と基盤岩境界面付近に数cmの礫を多含する厚さ1~2mの粘土層を確認した。

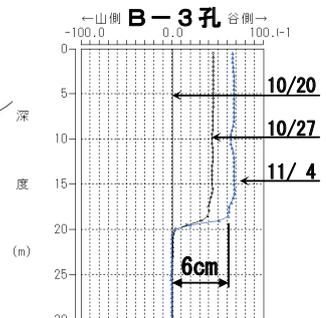
図-4 孔内傾斜計観測結果

- ① 孔内傾斜計・パイプひずみ計ともに、稗田山崩壊堆積物と基盤岩境界面の粘土層位置にて明瞭な変位を確認することができた。
- ② B-3孔の孔内傾斜計による15日間の変位量は、約6cm(月換算で12cm/月)であった。
- ③ 設置から21日目の観測時、孔内傾斜計のプロープが挿入できない程の著しい変位が生じた。

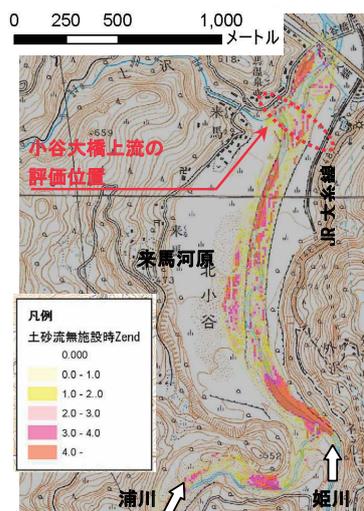
図-5 姫川での土砂堆積状況

② 姫川本川の小谷大橋付近では、4m程度の河床上昇が認められ、姫川のピーク流量が流下した際には、JR大系線の盛土末端まで水位が上昇する恐れがあることが想定された。
