平成 23 年 6 号台風により高知県東部(奈半利川流域)において発生した深層崩壊と周辺の地形・地質特性

国際航業株式会社 ○小野尚哉、江藤史哉、江本聡志、島田徹  
高知大学 教育研究部 自然科学系農学部 笹原克夫  
国土交通省 四国山地砂防事務所 桜井亘、鷲尾洋一、高川智  
独立行政法人 防災科学技術研究所 土志田正二

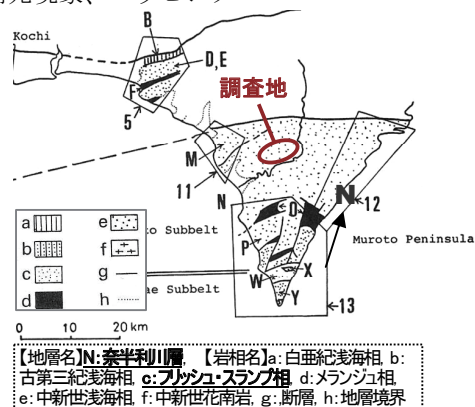
図-1 調査地の地質概略図(四国地方土地質図(1998)※<sup>2)</sup>を抜粋、加筆)

当地域に分布する地質は、図-1 に示す通り、四万十帯南帯に属する新生代第三紀に形成された室戸半島層群奈半利川層の分布地域※<sup>2)</sup>に相当し、調査地では砂岩泥岩互層が分布する。室戸半島層群の大局的な地質構造は、西側から東側にかけて概ね NE-SW~EW 走向の断層が地層を多数に区切り、それらの地層内で褶曲が発達し、W~N 傾斜が一般的であるが、褶曲軸の両側では傾斜方向が異なり、逆転構造も認められる。調査地周辺においても東北東~西南西方向の断層や褶曲が地層を多数に区切っており、付近の地質は断層や褶曲によって地層は変形し破碎されている。

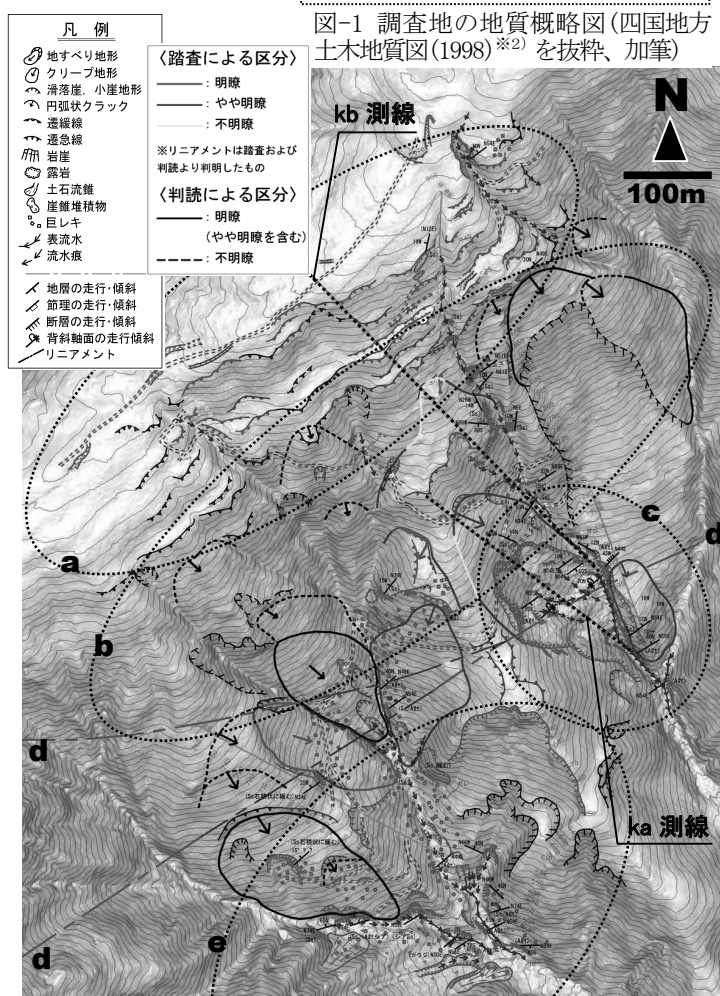
図-2 小島地区の斜面状況

小島地区付近では、図-2 に示すとおり北東-南西方向に延びる主稜線から南東に伸びる尾根の東向き斜面で深層崩壊が発生した(図-2 内の c エリア)。水平長約 200m、幅約 100m、比高約 130m で平均傾斜 35° 程度であり、崩壊土砂量は約 9 万 m<sup>3</sup> (崩壊残土量含む)※<sup>3)</sup>と見積もられている。この崩壊地と周辺斜面における崩壊発生後の踏査、判読結果を平面図(図-2)と推定地質断面図(図-3)に示す。以降に斜面上方から下方斜面に向かって順に深層崩壊地周辺の地形および地質状況を記載する。

a) 山頂緩斜面~段差地形エリア: 斜面傾斜は 30° 以下である。図-2 に示すように主稜線付近は広い山頂緩斜面となり、南東側斜面に主稜線と平行に波状に連なる 4 段の段差地形(図-3 kb 断面①~④)が認められる。なお、主稜

※本図の記載は、踏査および判読結果に基づく。背景図は台風 6 号による災害後の航空レーザ計測※<sup>3)</sup>のデータを加工し作成した傾斜量図。※a: 山頂緩斜面~段差地形エリア, b: クリープ地形~浸食・崩壊前線エリア, c: 深層崩壊発生エリア, d: 深層崩壊を通過するリニアメント e: 小島地区の南南西側にみられる荒廃斜面

b) クリープ地形～浸食・崩壊前線エリア：斜面傾斜は、斜面途中にみられる傾斜変換点より上方が  $30^{\circ}$  程度、下方が  $40^{\circ}$  程度となる。前出の段差地形下部（図-3\_kb 断面の④付近）より下方斜面において、円弧状クラックやクリープ地形が出現し、傾斜変換点付近に明瞭な侵食前線が認められる。このことから段差地形下部より下方斜面は斜面変動に伴い形成されたクリープ斜面であると考えられる。付近の地質は、前記した上方斜面との層相変化は少なく、硬質な塊状砂岩および板状砂岩が  $10^{\circ} \sim 30^{\circ}$  で山側に傾斜する受け盤構造を示すが、高角度の節理の発達が目立ち、且つブロック化し緩むものが多数認められ、沢内部にも角礫の堆積が顕著である。なお、当該エリア付近の尾根斜面は水系密度が低く、ガリーの分布も目立たず表流水が形成されにくいことから、基盤岩の亀裂系が発達していることで山体表面の透水性が比較的良好なことが示唆される。

c) 深層崩壊発生エリア：このエリアの平均斜面傾斜は  $35^{\circ}$  程度であり、浸食前線よりも下方斜面に位置する。図-3\_kb 断面にみられる褶曲帯の側方斜面において小島地区の深層崩壊が生じており、この崩壊発生箇所を図-3\_ka 断面に示す。深層崩壊により流出した層厚は約 10m 程度であり、頭部には比高 15～20m 程度の滑落崖が形成されている。崩壊地内には砂岩泥岩互層の分布が目立つが、変形と破碎、風化が著しく、山側に高角度で傾斜する褶曲軸面が多数分布する褶曲帯が形成され、褶曲の波長は数m～十数m程度で折り畳まれた構造を呈し、泥岩層部分は破碎され著しく軟質化しているものが目立つ。一方、深層崩壊地の直上斜面には亀裂が卓越し、ブロック化が顕著な砂岩露頭が認められ、層理面は  $14^{\circ}$  程度で北傾斜を示し周辺の傾斜方向と整合しないが、崩壊地内と比べ明らかに傾斜角度が緩やかになる。

d) 深層崩壊を通過するリニアメント：小島地区の西南西～東北東方向には直線谷や傾斜変換点の連なりによって構成されるリニアメントを見いだすことができる（図-2 参照）。これは小島地区の褶曲軸面の伸張方向や主稜線方向、主稜線付近にみられる段差地形群と調和的であり、当該地域の地質構造に規制されて生じた地形であると筆者等は考える。小島地区東北東方向延長斜面の近傍には平鍋地区の深層崩壊地（浸食量約 18 万  $m^3$ ）※3）が位置するまた、小島地区西南西方向のリニアメント延長方向にはクリープ地形が連なる。

e) 小島地区 南南西側の荒廃斜面：過去に大規模な崩壊を生じた斜面が認められる。砂岩泥岩互層の分布が確認され、層理面傾斜方向の乱れが顕著で、断層も確認される。

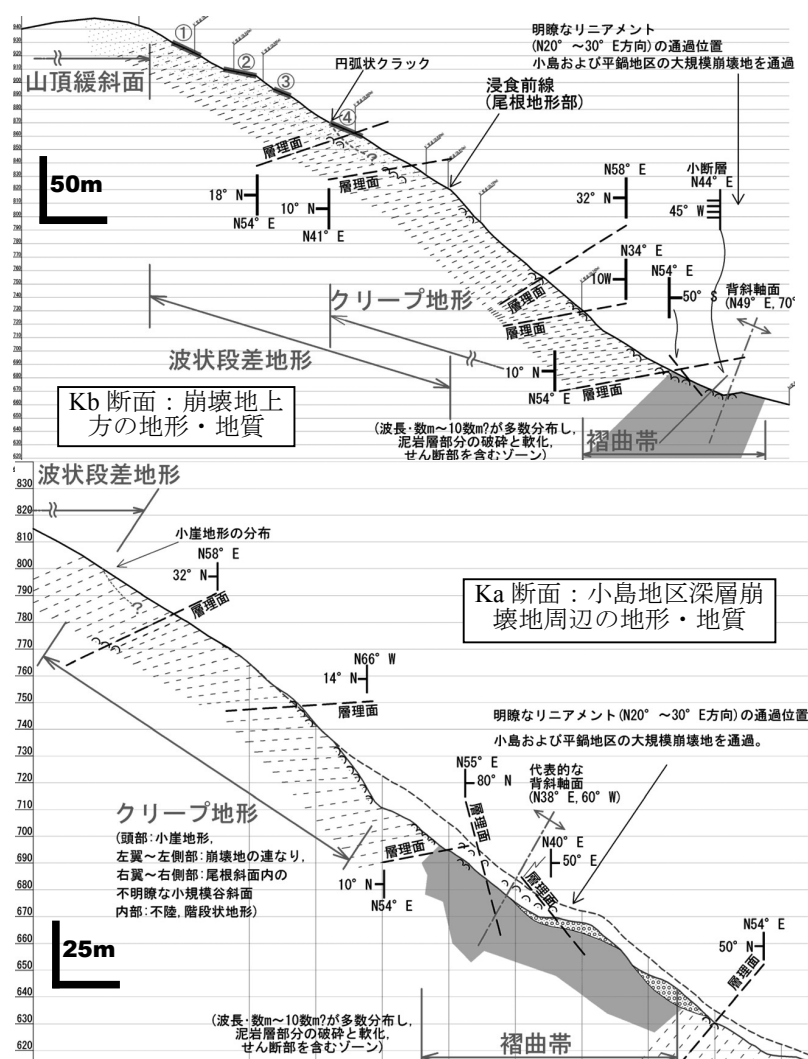
図-3 調査地の地形・地質断面図（側線位置は図-2に掲載）

線上には線状凹地が認められる。波状の段差地形付近では、岩盤の露出が悪いものの硬質な塊状砂岩および板状砂岩が断続的に確認でき、層理面の構造は  $10^{\circ} \sim 30^{\circ}$  山側に傾斜する受け盤構造を示し、高角度の節理が分布する。

小島地区の深層崩壊地の発生場は、浸食前線下方の斜面であり、砂岩泥岩互層が褶曲や断層によって著しく乱され、風化も進行し、強度低下が顕著なエリアであった。このエリアは地形・地質的特徴の連続を側方に追うことができ、東北東方向延長には平鍋地区の深層崩壊地が位置している。大局的な地質構造は山側（主稜線側）に傾斜する受け盤であり、主稜線から離れた南東側ほど傾斜が急であり、深層崩壊直上斜面ではトップリング性の重力変形を生じていると推察された。（以上）
