ロープネット・ロックボルト併用工法施工箇所の点検その2

ロープネット・ロックボルト併用工法研究会 ○平 武
 沖村 孝、荒木繁幸、山下雅教、寺岡克己、鏡原聖史、歳藤修一
 兵庫県農政環境部 西原玲二、塩谷嘉宏、山田裕司

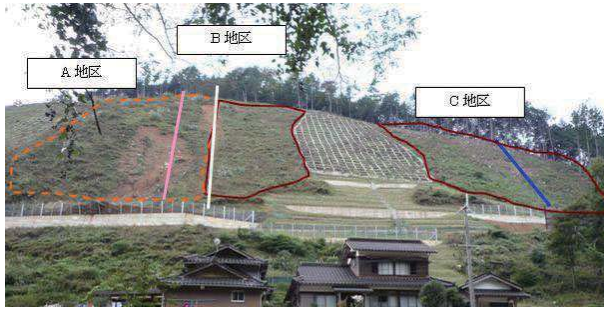
図3 対策工の点検時の状況と点検測線

この箇所の点検は、点検マニュアル整理後はじめての点検日として平成23年6月22日、台風12号、15号通過後の平成23年10月3日、初回から1年経過後の平成24年6月28日の計3回実施した。計測は施工条件により3地区に区分して実施し、図3に示す。

- ・ A 地区：崩壊後施工した施工地
- ・ B 地区：崩壊地と隣接した施工地
- ・ C 地区：法枠工周辺の施工地

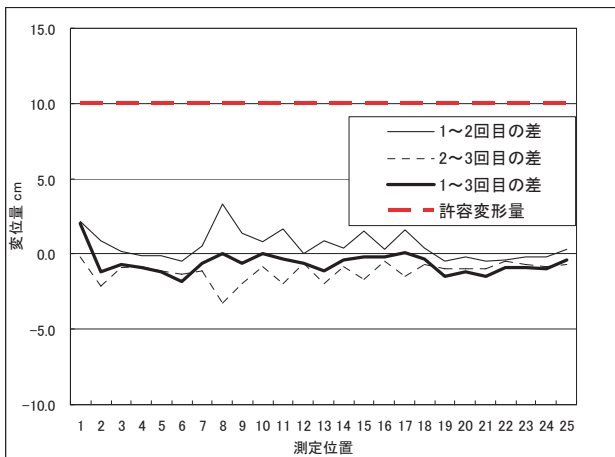
図4 管理基準軸の計測と計測状況例

図4は、A地区での測定回毎の変化量を示したものである。この図の中央部（測定位置番号8～18）付近で1～2回目および2～3回目で測定値の差が大きくなっている。これは当該地が風倒木被害跡の無立木地であり、この間に繁茂した草本類により、計測時にメジャーがたわむことにより発生したと考えられる。それぞれの差が正負逆に計測されており、また1～3回目の測定値には大きな差が無いからである。次に当該箇所の許容変形量が10cm(潜在崩土層厚2.00m×5%)で、今回の計測値は変形量が5cm(草の影響が大きいところは除外)と大きなところもあるが許容変形量以内であり、目視の結果からもほぼ密着性は失われておらず、健全であると判断される。

今後の課題として、当該地区のように風倒木被害地では、測定時に植生の影響を大きく受けるため、植生の繁茂しない時期に実施することが必要である。

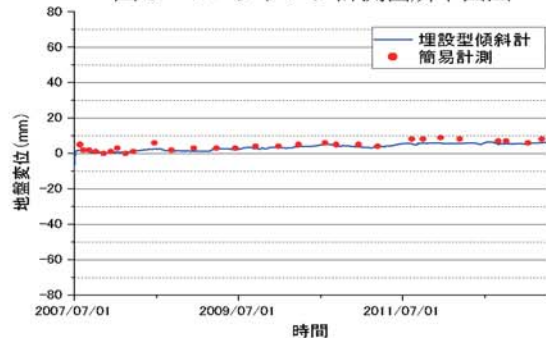
図6 簡易計測とモニタリング計測の比較

図6は簡易計測とモニタリング計測の比較である。

対策斜面に設置している埋設型傾斜計の変位とほぼ同じ位置にあるボルト間の簡易計測結果を比較すると、簡易計測にばらつきが認められるが概ね同様の変位を計測できているものと評価できる。したがって、簡易計測で行う点検手法により、本工法の要求性能が発揮されているかの判断が可能になると考えられる。
