北部九州豪雨災害と土砂災害防止法に基づく区域指定に関する一考察

福岡県県土整備部砂防課 松村 勝
国際航業株式会社 鳥田 英司

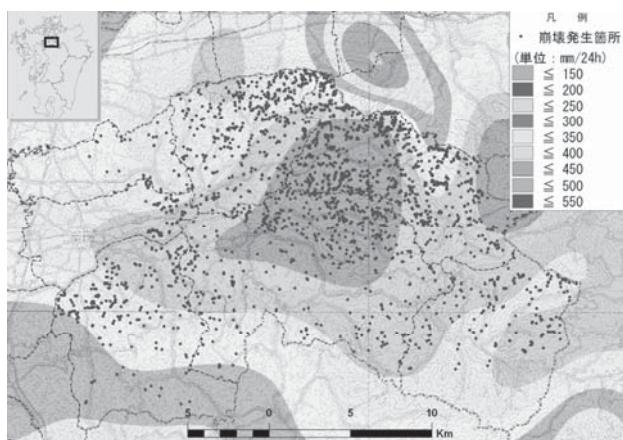
図 2 最大24時間雨量分布と崩壊発生状況

この豪雨により崩壊が多発した。災害後に撮影した空中写真を判読した結果、土砂生産源となった「崩壊地(2,557箇所)」、崩壊土砂等が移動した「流下・堆積痕(207箇所)」、砂防堰堤や治山堰堤などが流下土砂を捕捉した「ダム補足(95箇所)」、土石流が氾濫した痕跡である「土砂氾濫痕(46箇所)」、崩壊土砂が流下・堆積した痕跡である「崩土・土砂流出痕(312箇所)」、そして、「地すべり(6箇所)」等が抽出された。

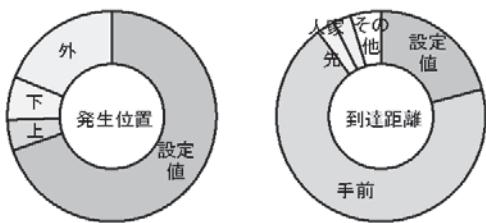
図 3 がけ崩れ現象と設定区域比較

崩壊の発生場所と崩壊土砂の到達距離について検証した。土砂の到達距離は「設定どおり」と設定よりも「手前」が95件(90%)と、事例のほとんどを占めた。しかし、崩壊発生位置は、74件(70%)は設定した斜面内で発生していたが、法肩より上部や、法尻よりも下部、あるいは、左右端の外側など、設定した斜面の範囲の外側で崩壊が発生した事例が32件(30%)あった。

急傾斜地については、区域設定の対象とした斜面の外で崩壊が発生した事例が見られた。斜面上端や下端、左右端の位置の設定には、よりいっそうの慎重さが求められる。土石流については、流下方向の設定について課題が見いだされた。土石流の流下特性は、降雨の状況や発生土砂の土質等の諸条件によって変わってくる。一つの方向に流下方向を限定する場合、その手法の高度化が求められる。

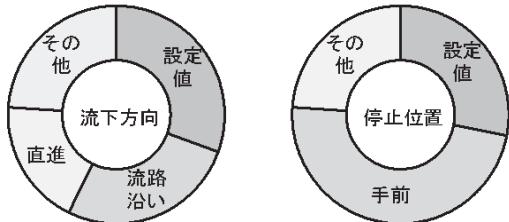
図 4 土石流現象と設定区域比較

「設定値」どおりと考えられる事例が23件(31%)、直進と設定していたが「流路沿い」に流下した事例が20件(27%)、流路沿いと設定していたが「直進」した事例が14件(19%)、その他18件(24%)というばらついた結果であった。氾濫土砂の停止位置については、21件(28%)が「設定値」どおり(設定停止条件の多くは河川止め)、36件(48%)が設定位置よりも手前で停止していた。

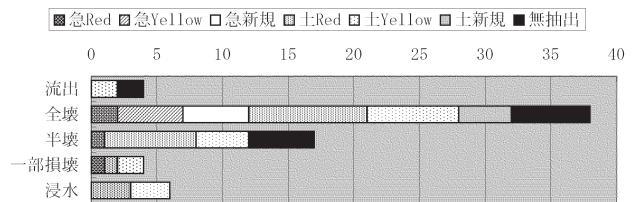
図 5 建物被害と区域指定状況

その結果、69件が土砂災害によるものと認められた。また、浸水を除いた土砂災害による建物被害は63件であり、その内、41件(65%)は土砂法区域指定済みであった。指定予定を含めると50件(79%)が、土砂災害警戒区域あるいは、特別警戒区域内における被災だった。

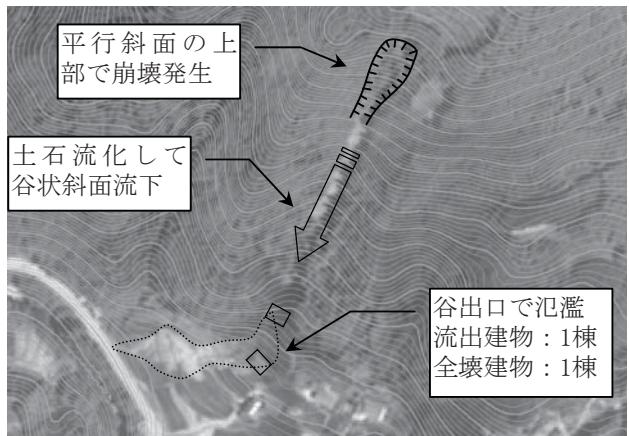
図 6 崩壊土砂の土石流化による流出代表事例

しかし、流出や全壊、半壊など人命に影響を及ぼす建物被害の内13件(21%)が、土砂災害危険地形以外、すなわち、これまで土砂法が想定しなかった地形、土砂移動形態による被害発生だった。想定外の土砂移動形態の内訳と、それぞれの発生件数を以下に列記する。

- 崩壊土砂の土石流化による流出 4 件
- 山腹斜面のガリー侵食に伴う土砂流出 3 件
- 緩やかな勾配の谷上部斜面の崩土が流出 2 件
- 不明(写真判読困難な崩壊による) 4 件

また、これまで土砂法が対象としなかった場所での土砂災害の発生も見られた。13件(21%)はレアケースとするには多い数である。このようなケースについてどのように対応していくかも今後の課題である。
