直下型地震により発生した深層崩壊の発生機構と対策工法

長野県北信地方事務所 中島 利樹, 宮坂 正之

応用地質株式会社 ○池上 忠, 千葉 伸一, 山根 誠

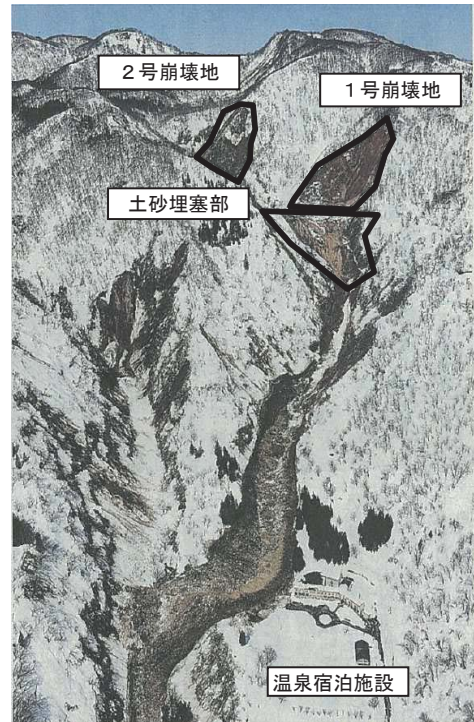
写真-1 中条川被災箇所全景 (信濃毎日新聞 3.13 記事より)

2011年3月12日、長野県・新潟県境付近の地震（深度6強）によって、長野県下水内郡栄村中条川左岸斜面に深層崩壊が発生、V字谷を埋積した堆積物下流側の斜面の一部が1.2km谷を流下し、温泉宿泊施設敷地をかすめて堆積した。

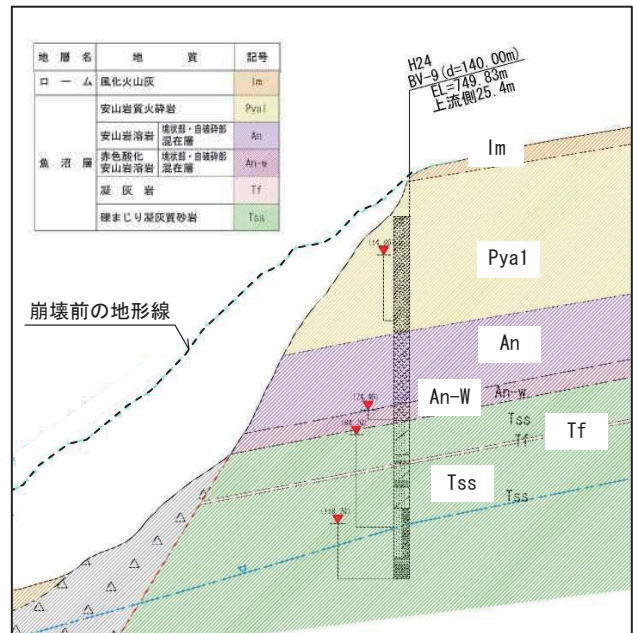
図-1 1号崩壊地地質断面図

1号崩壊地では、平成24年度に調査ボーリング (D=145m)、孔内速度検層、ボアホールカメラ、岩石試験等の地質調査が行われた。ボーリング調査位置図を図-1に示す。地質調査結果に基づき作成した1号崩壊地の断面図を図-2に示す。また、各地層から採取した試料を用いて岩石試験（一軸及び三軸圧縮試験）を行うと共に、テストピースの速度値と孔内速度検層による速度値から地山の割れ目を考慮した変形係数を求めた。この結果について表-2-1に示す。

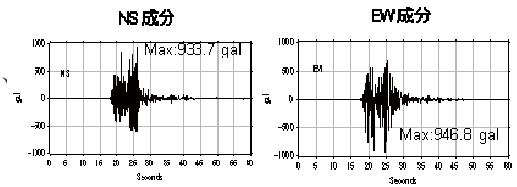
図-2 作用させた地震力

地質調査結果より得られた地質断面図及び地盤物性値を用いて、2次元FEM解析を行った。解析ケースは、(1)地震発生時、(2)崩壊発生後の2ケースである。(1)地震発生時については、気象庁による公開データによる地震力(図-2)を1号崩壊地の斜面方向に換算し、水平方向に与えた。解析結果として、局所安全率分布図を示す(図-3)。

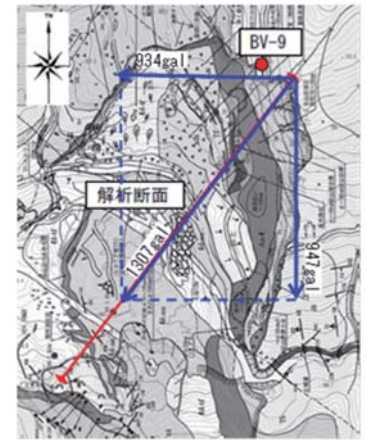
図-3 地震発生時の安全率分布
(表-1の物性値を入力)

図-3に見られるように、局所安全率0.75と1.00の境界付近が崩壊後の地形とよく近似している。斜面中下部に分布する赤色酸化安山岩溶岩(An-W)が弱層となって崩壊拡大を助長した可能性があると考え、当該地層の地盤物性値を上位の安山岩(An)と入れ替え解析を行ったところ、図-6に示すように局所安全率 >0.75 の範囲は崩壊地頭部のみにとどまった。このことから、崩壊拡大の地質的素因として、相対的に強度が低い赤色安山岩層が斜面中下部に挟在していることを挙げる事ができる。

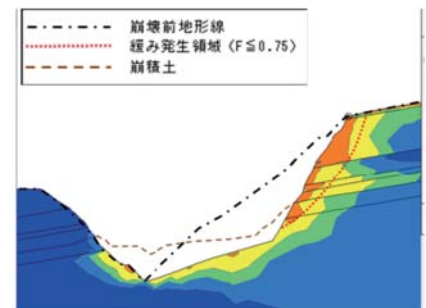
図-5 崩壊発生後の安全率分布

崩壊後の斜面は除荷作用により応力が解放され、その局所安全率は図-5のように示される。局所安全率 >0.75 を緩み領域とみなし、排土による対策工を検討した(図-7)。この結果、1号崩壊地では切土量約60万 m^3 、盛土量約37万 m^3 、残土処理量23万 m^3 を要することとなった。対象地は全国有数の豪雪地帯であり、その施工可能期間は6カ月/年程度であること、崩壊地頭部へアクセスする工事用道路が存在しないこと等を考慮すると、

現実的には実施困難であり、完了には膨大な年月を要することが予想される。

このように、中条川土砂災害はその規模、立地及び気象特性から、発生源対策には容易に着手し難い側面を有していることが今回の検討によって明らかになった。今後の方針としては、主として溪流及び埋塞部の安定を図ることとし、1,2号崩壊地については地質調査を進め崩壊機構に関して更に知見を積むと共に、孔内傾斜計・地表移動杭観測等による移動量モニタリングを進めていくこととしている。
