紀伊半島大水害 大畑瀨における地質・水文調査とその考察

奈良県県土マネジメント部深層崩壊対策室
 奈良県五條土木事務所
 国際航業株式会社
 株式会社 奈良地質

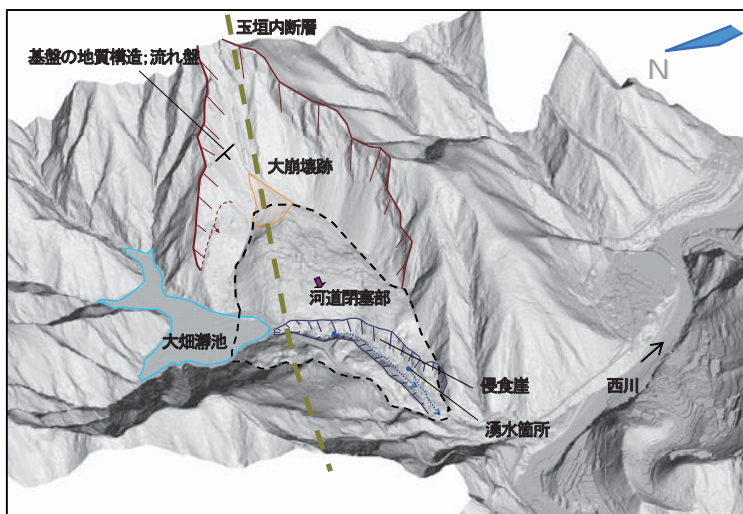
図1. 大畑瀨 概況図

図1は当該溪流の概況図を示したものである。図に示すように左岸斜面における大規模崩壊による河道閉塞が発生し、上流側に大畑瀨と呼ばれるため池が残存している。

大規模崩壊は、幅約400m、長さ約400m、高さ約50~150mの規模を有し、崩壊時の移動土塊は対岸まで分布して河道を閉塞し、斜面内は起伏に富む緩傾斜地となっている。

紀伊半島大水害によって河道閉塞部が長さ450m、高さ最大約30m、幅最大75mにわたって大規模な侵食・崩壊が発生した。現在は下流の西川にかけて非常に明瞭な侵食崖地形が連続して形成されるとともに、侵食された溪流内には数箇所の湧水が確認される。

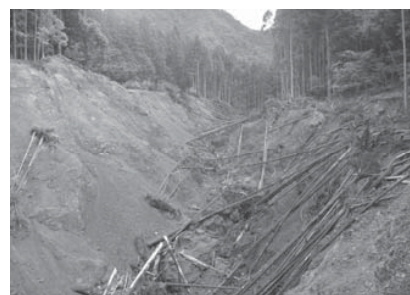
写真1. 侵食崖状況

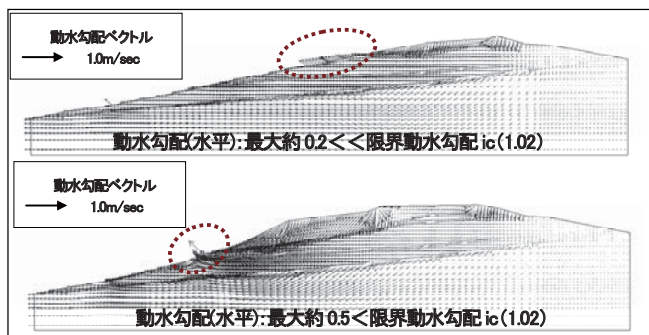
浸透破壊の検討は、浸透流解析にて得られた水平及び鉛直方向の動水勾配と、室内土質試験等から推定した当該地の限界動水勾配を比較により評価した。図3は浸透流解析の結果を示したものである。限界動水勾配 $i_c=1.02$ に対し、「現況」では水平方向：約 0.2、鉛直方向：約 0.1 と大きく下回っている。このことから、当該地の今後の浸透破壊の可能性は極めて小さいといえる。一方、「被災前」では法尻付近にて動水勾配が大きくなり、水平方向：約 0.5、鉛直方向：約 0.3 と限界動水勾配 i_c 以下となるものの、「現況」に比べると局所的な間隙水圧が生じやすい結果となった。そして「被災前」の水平方向動水勾配は河川堤防浸透流検討で一般的に用いられるパイピングの許容値 ($i=0.5$) に近い値を示していることから、紀伊半島大水害時の不安定化に浸透破壊が関与していた可能性は残る。

図3. 浸透流解析ベクトル図(上図:「現況」, 下図:「被災前」)

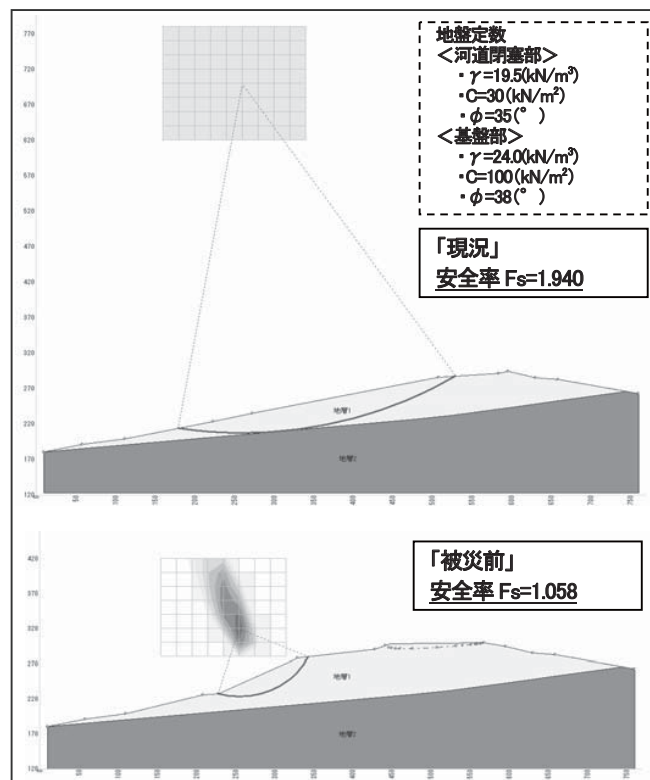
解析の結果、「現況」は「被災前」と比較して河道閉塞部の斜面勾配が非常に緩くなっており安定側に作用し、安全率 $F_s=1.940$ となる。一方、「被災前」は河道閉塞部の勾配が最も急となる部分かつ上記浸透流解析における動水勾配が最も大きくなる箇所でも安全率が低く ($F_s=1.058$)、ほぼ $F_s=1.00$ に近い結果となった。以上から、浸透破壊と同様にすべり崩壊についても「現況」は「被災前」に比べ安定度は大きく向上している。しかし、「被災前」は今回の一般値による安定解析の結果からは $F_s=1.0$ となっていること、さらに弱線が浸透流解析における動水勾配が最も大きくなる箇所と重複していることから、すべり崩壊の影響も否定できない結果となった。

図4. 安定解析結果図(上図:「現況」, 下図:「被災前」)
