平成 24 年 7 月九州北部豪雨災害における福岡県八女地区における土砂災害の実態について

福岡県土整備部砂防課 瀬口 貴光
 福岡県八女県土整備事務所 中村 桂至
 国際航業株式会社 ○小段 應司, 曾我 智彦, 宇城 輝

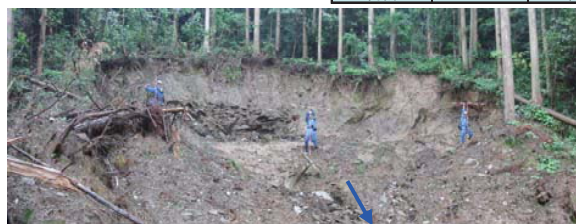
九州北部豪雨による八女地区内で発生した崩壊は、全体で約 2,700 箇所、100 万 m² に及び、崩壊面積率は約 0.2% である。崩壊が特に多発した流域は、矢部川では笠原川流域、星野川では広内川、龍川内川、星野川上流域である。九州北部豪雨以前の崩壊地の多くは矢部川上流に位置する日向神ダム上流で発生していた（図-2 参照）。土砂生産の場合は、その多くが山間地源頭部（写真-1 参照）で

写真-1 崩壊源頭部[矢部川笠原川うどう川]
