日鐵住金建材株式会社 ○安富懸一 岩佐直人
砂防エンジニアリング株式会社 中濃耕司 鮑田恵介

1.経緯

平成24年7月11日から14日にかけて九州北部を中心に発生した豪雨により、熊本県熊本市、阿蘇市、南阿蘇村を中心に、斜面崩壊、土石流、河川氾濫などの災害が発生し、多大な被害をもたらした。

そこで表層崩壊と土石流が多く発生した熊本県阿蘇市の現地調査を行った。ここでは特に表層崩壊に関する調査結果と植生との関係について考察した。

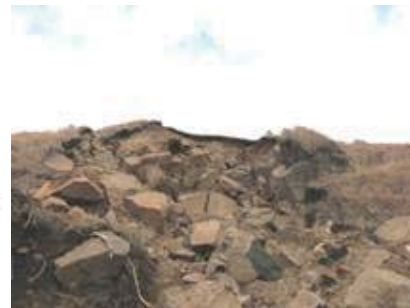
図-3 吉岡地区崩壊斜面状況

牧草地である。崩壊は、高さ44m、幅13m、斜面下方約100mまで崩壊土砂が達していた。図-3は斜面源頭部付近の状況であるが、基盤は凝灰岩であり亀裂が多数生じている。また崩壊斜面の周囲は地表面に多数のクラックや牧草のずれが多数見られた(図-4)。

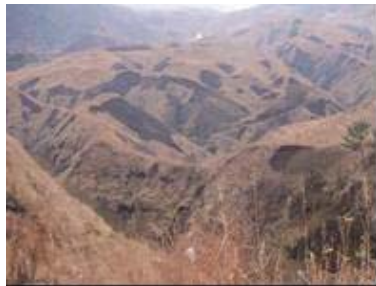
図-6 仙酔峡地区の表層崩壊

(図-6、図-7)でも確認できた。いずれも牧草地帯か草地のため、根系が非常に浅く、降雨によって根系下層の黒土の不飽和強度が低下したため、黒土内でカーペット状の表層崩壊が発生したと考えられる。

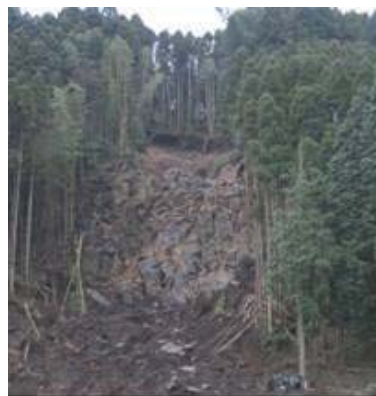
図-8 中坂梨斜面崩壊状況

中坂梨地区の斜面崩壊状況を図-8に示す。また図-9に崩壊斜面の源頭部の状況を示す。

斜面中腹部は、亀裂の発達した岩塊から構成されており、湧水箇所も見られたことから、上部の崩壊土砂が流

動化し中腹部の岩塊や立木を巻き込んで下方の集落に達したものと考えられる。このような崩壊形態は、他の外輪山カルデラ壁の崩壊でも見られた。

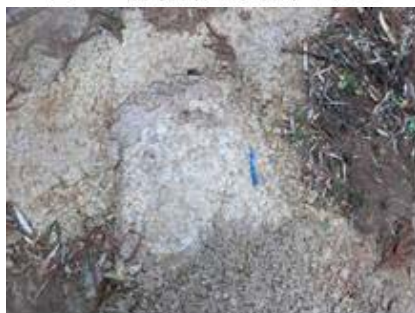
図-10 露頭しているすべり面の状況

図-10に、斜面源頭部で露頭していたすべり面の状況を示す。黒土内にはスギや竹の根系が侵入しているが、すべり面内に根系は見られない。したがって基盤(凝灰岩)上の黒土(厚さ約1m)が、多量の降雨の浸透により間隙水圧が上昇し、基盤と黒土層の境界面で崩壊したものと考えられる。

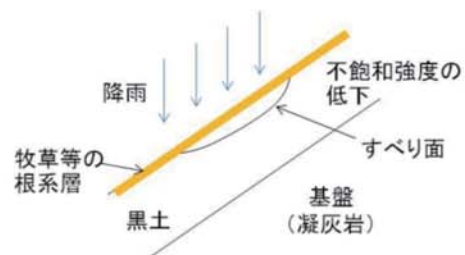
図-11 中央火口付近の表層崩壊メカニズム

黒土内の比較的浅い崩壊(カーペット状崩壊)が主体であり、降雨の浸透による不飽和強度の低下によるものと考えられる。

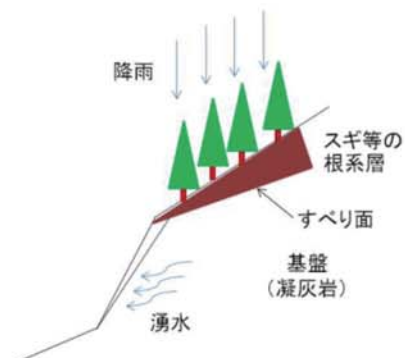
図-12 外輪山カルデラ壁の斜面崩壊メカニズム

スギ、竹等の根系を含む基板上の土塊が、降雨の浸透によって、基盤との境界付近の間隙水圧の上昇によって境界付近をすべりとする崩壊であり、斜面中腹付近の岩塊からの湧水もあって、崩壊土砂が流動化し下方まで到達したものと考えられる。
