## 庄原豪雨による斜面崩壊に対するヒノキ根系の効果の一検討

独立行政法人森林総合研究所 ○岡田康彦、黒川潮

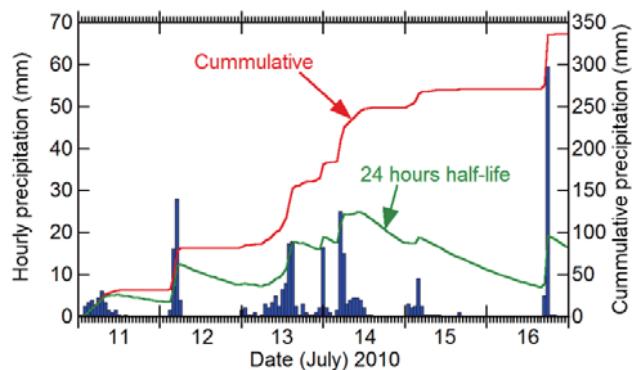
降雨情報は、斜面崩壊多発現場から最寄りとなるAMeDAS 庄原のデータを用いた。2010年7月11日から16日までの降水量は336mmに達している（図-1）。時間雨量強度は概ね30mm以下であったものの、斜面崩壊が多発したと推定されている16日午後5時には、時間雨量95mmが計測されている。15日の午後5時から16日の午後4時まで無降雨であったが、午後5時の極めて強い降雨により斜面崩壊が多発したと考えられている。なお、24時間半減期で計算した16日午後5時の累積雨量については、約100mmとなっており、14日の午前中に算出された累積雨量（約130mm）を下回っている。

図-1 気象庁 AMeDAS 庄原で観測された 2010 年 7 月のハイエトグラフ

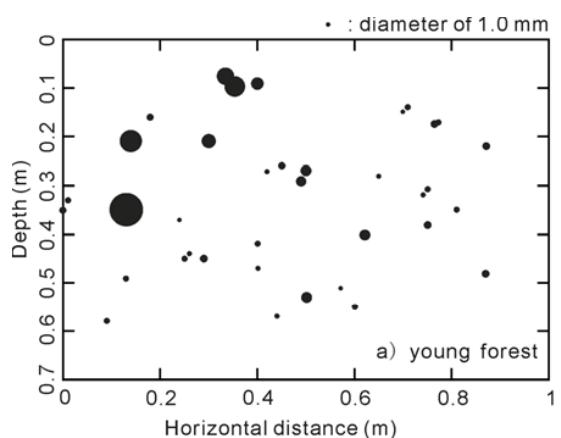
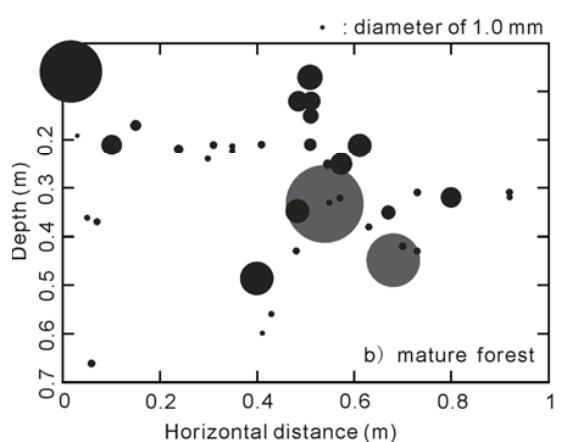
若齢林内、壮齢林内で実施した簡易貫入試験結果によると、 $N_{c10}$ 値は、若齢林、壮齢林のいずれにおいても深さが0.7m程度以深で増大する傾向を示し、両者に大きな差は認められなかった（図-2）。両斜面において掘ったトレンチ調査の結果、表土層の下は深さが約0.35m程度までが黒褐色の土層、その下が茶褐色の土層からなり、深さが0.7m程度から粗粒の礫や大礫が認められた。この深さは、若齢林の脇で発生していた斜面崩壊の深さの調和的であった。トレンチで確認できた根の分布と太さを図-3（図中の円の直径は根の直径に比例）に示す。若齢林のトレンチからは37本のヒノキ根が、壮齢林からは38本が認められ、総計では両者はほとんど同じ結果となった。他方、一目瞭然で、壮齢林の樹木根は、若齢林よりも太いものが多数ふくまれていた。

a) young forest

b) mature forest

図-3 トレンチで確認された根の位置と太さ  
a)若齢林 b)壮齢林

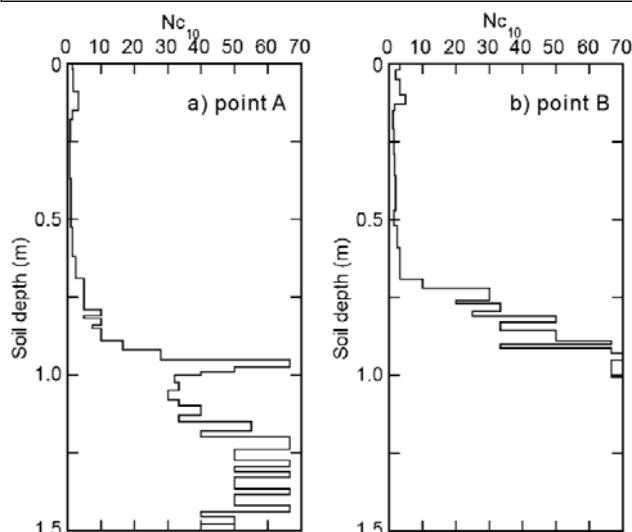
図-2 簡易貫入試験結果 a)若齢林 b)壮齢林

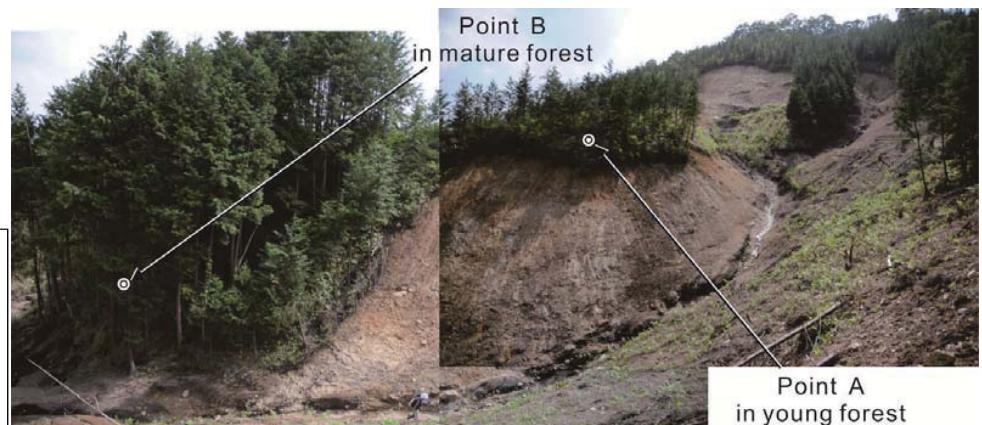
2010年7月の広島県庄原豪雨では、16日までの5日間に336mmの降水量が観測されている。この豪雨により3km四方の狭い範囲内で2000を超える斜面崩壊が同時多発的に生じた。一見すると、樹種や樹齢を問わずあらゆる箇所で崩壊が生じている印象をうける。他方、庄原市西城栗獅子伏地区では、若齢と壮齢のヒノキ林が隣接する箇所において、若齢林で崩壊が発生し、かつ、この崩壊の範囲が隣接する壮齢林に規制されているようにみえる現場があった。そこで、両斜面において、斜面縦断方向に並ぶ2立木の中央でトレンチを掘り、上方の樹木の根系分布を調査した。また、根の引き抜き抵抗力調査も合わせて実施することにより、根の斜面補強力を推定した。分布調査の結果、壮齢林ではトレンチに表出した根は、若齢林のそれと比較して本数はほぼ同数であったものの、より太いものが多数あった。また、根の直径と引き抜き抵抗力の関係は両斜面で同じ関数で近似できた。太い根が多く認められた壮齢林の根系は、若齢林に較べて斜面補強効果を大きく発揮したと考えられ、このことが隣接する斜面における崩壊の発生／非発生に影響を与えたと推定した。

隣接する若齢ヒノキ林（斜面崩壊が発生）と壮齢ヒノキ林（斜面崩壊は非発生）（写真-1）において、斜面縦断方向にならぶ2立木間の中央に深さ0.7m、幅1mのトレンチを掘り、上方の樹木の根の分布位置、太さを計測し、引き抜き抵抗力を実測した。また、土層から不搅乱試料を採取して、土の密度、透水性、粒度分を計測した他、直接せん断試験による内部摩擦係数の検討、簡易貫入試験による土層厚の推定を行った。

写真-1 斜面崩壊の発生した若齢林と崩壊非発生の壮齢林が隣接する斜面
