## 阿蘇地域の牧草地における崩壊特性

アジア航測株式会社                      ○田中 信, 平川 泰之  
九州大学大学院農学研究院              久保田 哲也

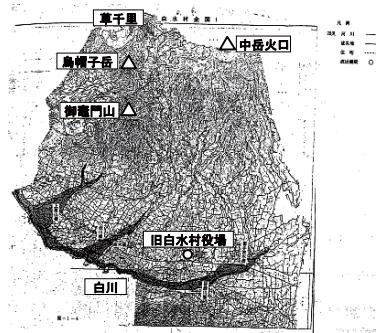
図-1 1958 年災害時の氾濫範囲  
（旧白水村）（渡辺ら 1981 に加筆）

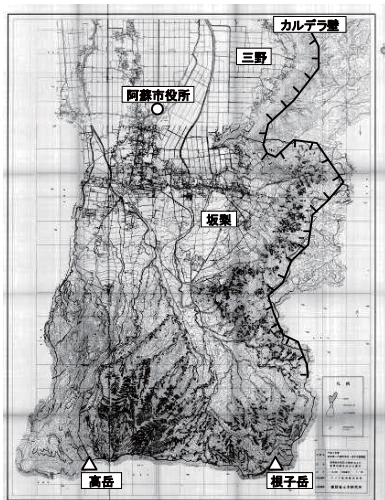
図-2 1990 年災害後の崩壊地分布  
（石川ら 1992 に加筆）

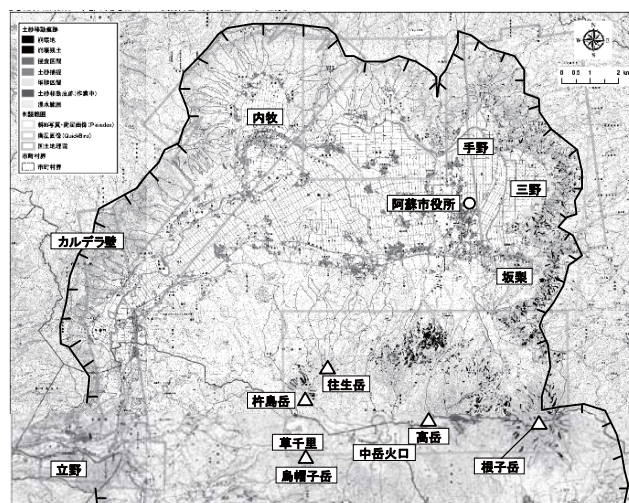
阿蘇地域では過去にも、1958 年（渡辺ら、1981）、1980 年（渡辺ら、1981）、1990 年（大八木ら、1991；石川ら、1992）、および 2001 年（宮縁ら、2004）などに土砂災害が発生しており、中でも 1958 年（図-1）と 1990 年（図-2）の災害は大規模であった。これらの過去の災害時の崩壊・土石流分布と比較すると、今回の災害時の分布は特に北東側外輪山に集中しているのが特徴であるように見受けられ（図-3）、降雨特性と同様に、崩壊・土石流分布は 1990 年の災害と類似している。ただし、上述の文献による過去の災害時の崩壊・土石流分布図は、それが集中的に発生したエリアのみのものであったり、またはカルデラ内全体を示していても極めて小縮尺なものであるため、定量的な比較は難しい。

図-3 2012 年災害後の土砂移動痕跡（熊本県 2012 に加筆）

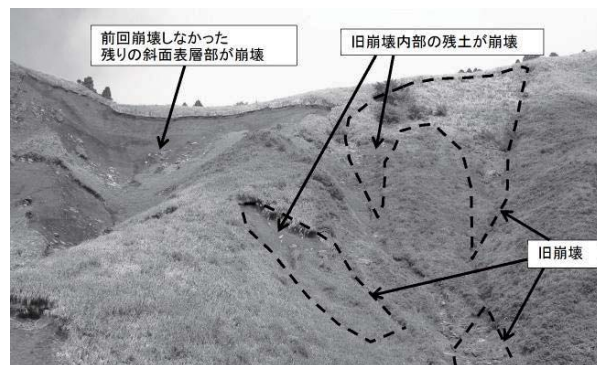
写真-1 旧崩壊と新崩壊の例

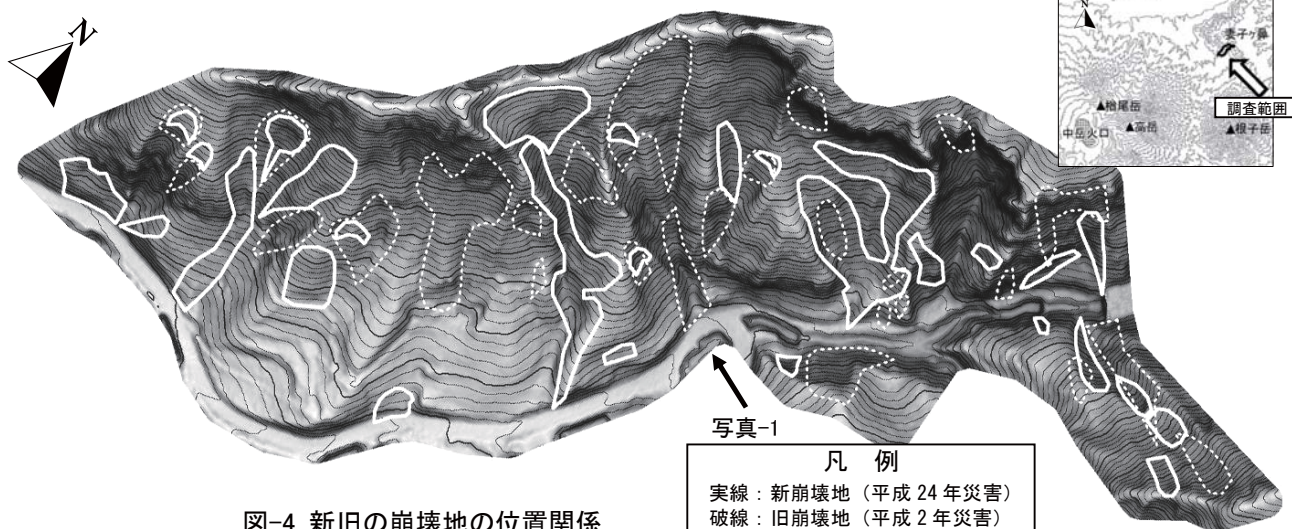
この結果を図-4 に示す。図示した範囲においては、新崩壊の大部分は、前回までに崩壊せずに残った斜面表層部が剥落したものであった。ただし一部では、旧崩壊の内部に残った崩壊残土が再崩壊しているものもあった（写真-1）。微地形との関係では、必ずしも 0 次谷の最凹部で発生している訳ではなく、0 次谷の側壁斜面や、平滑斜面、あるいは 0 次谷に挟まれた凸型斜面で発生しているものも少なからずあった。また、新・旧崩壊の箇所数、規模ともにほぼ同等であり、崩壊面積率はともに 15% であった。牧草地での崩壊深は、ほとんどが 1m 未満程度であり、これは 1990 年の災害時（林ら 1991）（図-2）とほぼ同様である。

図-4 新旧の崩壊地の位置関係
