深層崩壊の素因となる地質構造について -平成 23 年紀伊半島大水害・北股地区の事例-

国土交通省 近畿地方整備局 木下篤彦・北川眞一
 国土交通省 近畿地方整備局 紀伊山地砂防事務所 大山誠
 京都大学大学院 農学研究科 小杉賢一朗
 国土交通省 国土技術政策総合研究所 内田太郎
 応用地質株式会社 ○北原哲郎・石井伸明・上原祐治・小松慎二・
 村重直邦・伊藤正美・山根誠

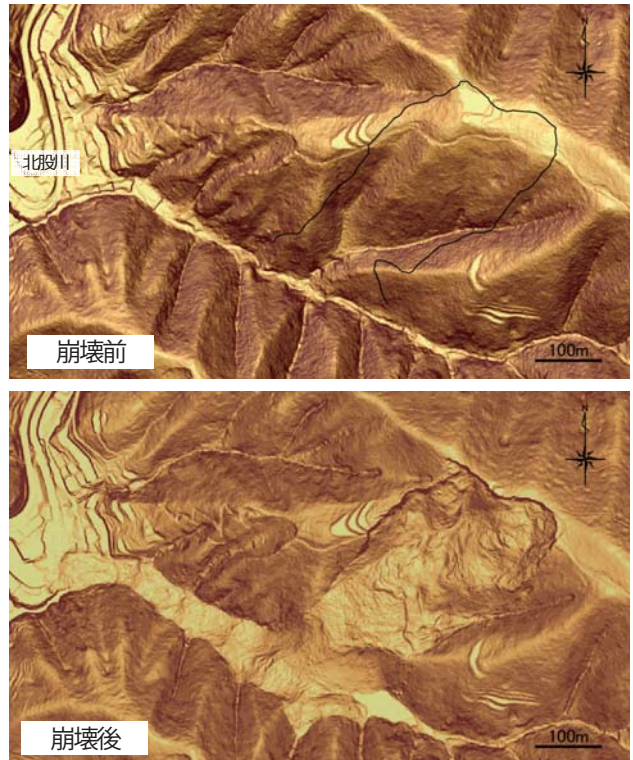
図-1 崩壊前・後の傾斜図

図-1 に、崩壊前・後のレーザ計測データをもとに作成した傾斜図を示す。崩壊前傾斜図によれば崩壊斜面上端は山頂平坦面を巻き込んで発生したことが読み取れる。崩壊箇所は 2 つの沢の合流部上方の凸型斜面で発生しているが、その集水域は崩壊箇所付近を含む狭小な領域である。

図-1 に示すように深層崩壊箇所集水面積は崩壊箇所の面積をやや上回るに過ぎない。にもかかわらず, 崩壊発生源の急崖からは, 崩壊直後から秋頃にかけて常時湧水が認められ (図-2 の湧水印箇所), 流域外からの流入が想定された。この湧水の流出経路を推定するために崩壊地外で3箇所のボーリング調査, 原位置試験, 物理探査を実施した。図-5に崩壊箇所東側の推定地質断面図を, 図-6に尾根沿いに分布する砂岩方向の推定地質断面図を示す。

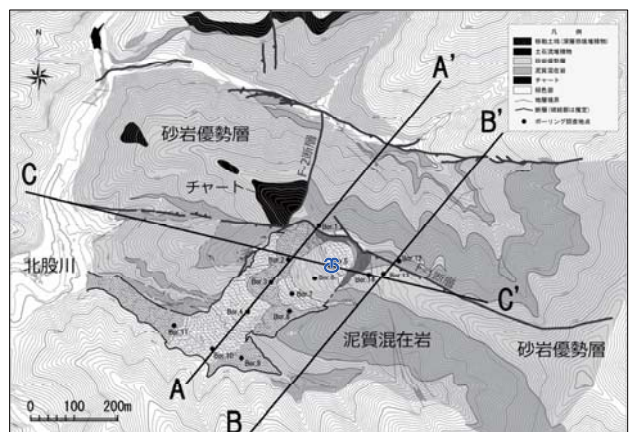
図-2 推定地質断面図

図-2 に崩壊箇所周辺の地質図を、図-3 推定地質断面図を示す。崩壊前の斜面傾斜は 35° 前後であり、同時期に発生した他の深層崩壊箇所と比較すると緩傾斜となっている²⁾。西北西-東南東の尾根沿いには南傾斜の F-1 断層が分布しており、ここを頭部滑落崖部として深層崩壊が発生している。F-1 断層周辺では、鉱物脈が発達しており（後述）ゆるんだ状態である。また、崩壊箇所の西側には南北方向に F-2 断層が分布している。

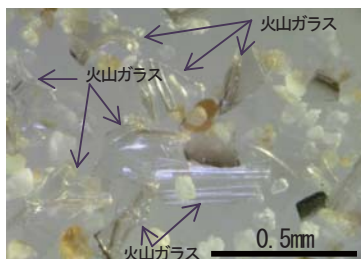
図-4 滑落崖に分布するテフラの鏡下観察結果

ボーリング調査で確認された崩壊土塊は、割れ目のかみ合わせが残る強風化岩からなる塊状部と完全にほぐれて角礫集合からなる礫状部から構成されており、新鮮な岩盤がほとんどみられないことから、崩壊前に深層風化が崩壊面付近まで進行していたと推定される。崩壊箇所の滑落崖部には広く風化岩が分布しており、尾根上の平坦面には約 7300 年前に降下した広域テフラ（アカホヤ火山灰³⁾）に対比される可能性のあるテフラが残存する（図-4）。深層崩壊は、テフラが地形面を被覆した以降の期間は、大きな地形変化はなかった箇所が発生したと推定される。

発泡のよいバブル型および軽石型 (繊維状) の火山ガラス (無色透明~一部褐色) が認められる

対比されるテフラ : 喜界-アカホヤ火山灰 (K-Ah, 7300 年前)

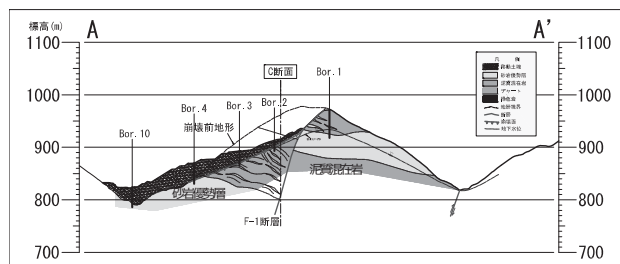
図-3 深層崩壊箇所の推定地質断面図

一方、崩壊の基盤地質は、四十万帯湯川層の泥質混在層と砂岩優勢層が互層状に分布する。これらの層理面、片理面は概ね $N20\sim30^\circ W$ の褶曲軸に沿って微褶曲を繰り返しており、局所的には流れ盤を示す箇所も認められる。しかし、大局的な地質構造（泥質混在岩と砂岩優勢層の境界）は崩壊斜面に対して $20\sim40^\circ$ の受け盤構造を呈しており（図-3 断面図参

照), 流れ盤斜面では表層崩壊などによって取り去られる強風化帯が失われずに長期間残存していたことが考えられる。

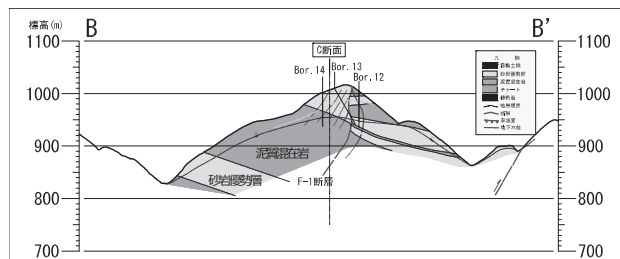
図-5 深層崩壊箇所東側斜面の推定地質断面図

地表地質踏査で確認された尾根沿いの砂岩層は 30° 北傾斜の受け盤構造を呈し, 南傾斜の F-1 断層に切れ楔状に分布している (図-5)。この楔状に分布する砂岩は尾根沿いに連続しており, 高標高部からの地下水が深層崩壊箇所に流入する構造を呈している (図-6)。湧水圧試験による透水係数は, 砂岩優勢層で $k=1 \times 10^{-3} \sim 10^{-5} \text{ cm/sec}$, 泥質混在岩層で $k=1 \times 10^{-4} \sim 10^{-6} \text{ cm/sec}$ となっている。

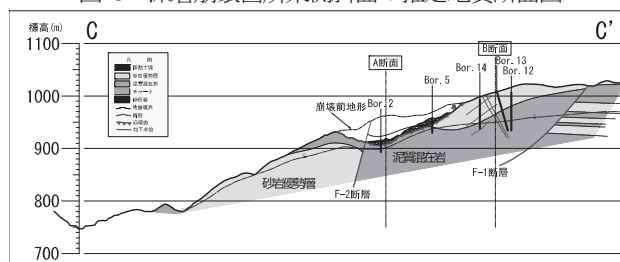
図-6 尾根に分布する砂岩方向の推定地質断面図

以上より, 西北西-東南東の尾根沿いに発達する F-1 断層が水理地質構造を規制し, 透水性が高い砂岩優勢層が尾根部に厚く分布することにより集水域外からの水が崩壊箇所に流入し深層崩壊が発生したと考えられる。
