紀伊半島大水害 折立地区地すべりにおける斜面の挙動と対策検討

奈良県県土マネジメント部深層崩壊対策室 安井広之  
 奈良県五條土木事務所 松井謙二・川端伸幸  
 奈良県奈良土木事務所 野宮誠弘  
 国際航業株式会社 ○大神昭徳・平野豪・伊藤雅之・島田徹

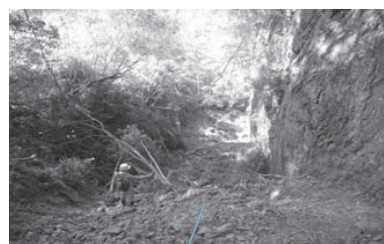
写真1. 陥没帯(凹地)(北側頭部)

当該地すべりの規模や地形的特徴等を表1,写真1~2に示す。周辺は北北西-南南東方向~北北東-南南西方向に卓越するリニアメントに規制された変動地形(頭部滑落崖、大規模陥没帯(凹地;写真1)、谷筋等)や、谷筋の消滅、末端の河川水衝部(攻撃斜面:写真2)などの地すべり滑動に関連する多種多様な地形・微地形が多数認められる。

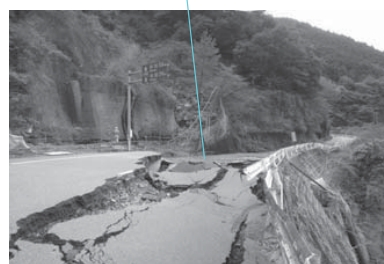
写真3. 国道の被災状況

台風12号の豪雨時には約3mの滑落崖の拡大や各種計測機器(地盤伸縮計、孔内傾斜計、パイプ歪計)での明瞭な変位が確認されたほか、数値地形画像データの2時期比較による変動解析によっても斜面全体が約2.5m下方に移動したことが報告されている<sup>1)</sup>。

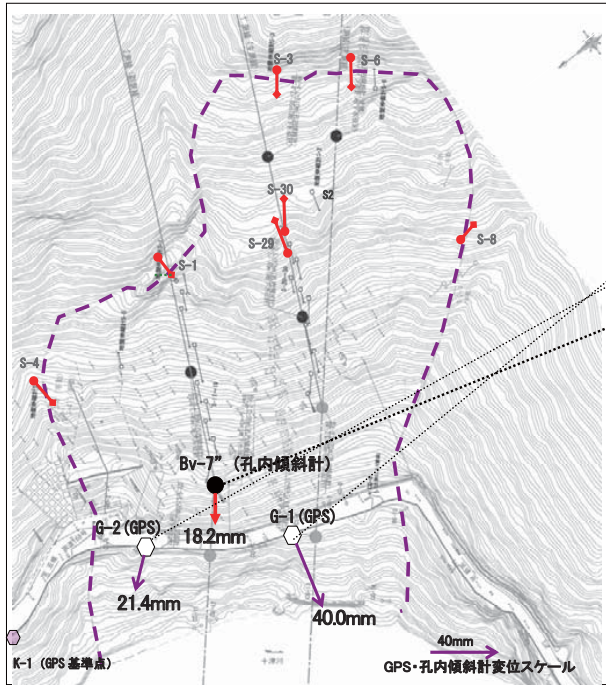
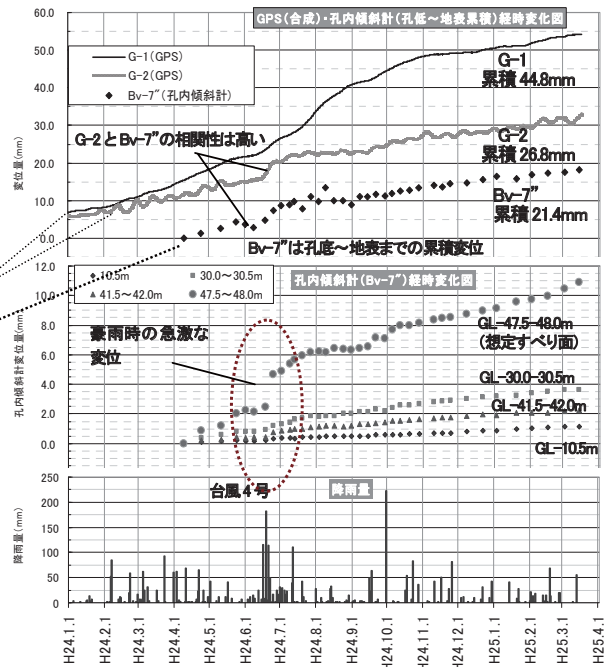
図2. GPS及び孔内傾斜計 計測結果図

地すべり中部~下部を計測対象としたGPS・孔内傾斜計でも、図2に示すように被災直後~現在まで累積性の変位を記録しており、特に降雨時に変位量が大きくなる。そして地すべり主断面のGPS(G-1)の変位量は、H25.1~H25.3の約15ヶ月間で44.8mm(2.98mm/月)の累積変位となっている。

また同時期に計測した地表面変位を計測するGPS(G-2)と地中内変位を計測する孔内傾斜計(Bv-7<sup>”</sup>)との計測値には非常に高い相関性が認められ(G-2:21.4mm/年,Bv-7<sup>”</sup>18.2mm/年)、当該斜面におけるGPS計測の有効性が示された。

図示したベクトル・値は、H244~H253(約1年間)間の累積変位量

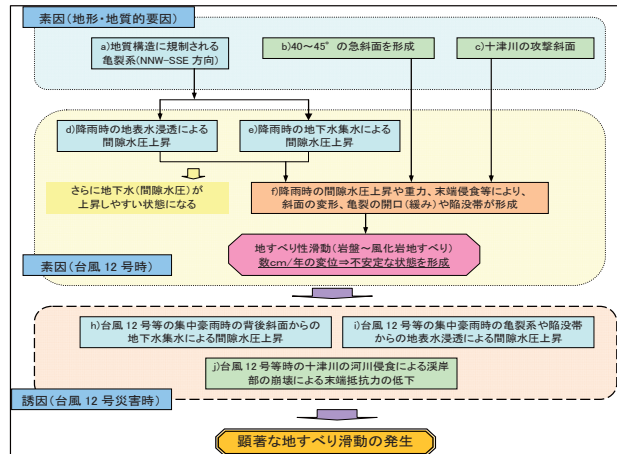
図3. 地すべり発生機構概念図

調査・観測結果を基に当該地すべりの発生機構を検討した。素因として地質構造や十津川の攻撃斜面等による緩んだ不安定斜面の形成が考えられ、これらに対して降雨を経験するたびに地下水位(間隙水圧)が上昇して不安定化が進んでいたものと想定される。そして、今回の台風12号の極めて激しい降雨により、これまでにない地下水位上昇を経験し、約3mの地すべり滑動が生じたものと考えられる。現在はすべり面が形成され、降雨のたびに変動し斜面の安定度が徐々に低下している状況が想定され、この斜面特性を踏まえた地すべり対策を検討した。
