金山沢不安定土塊の土砂移動実態

国土交通省松本砂防事務所 判田乾一、石川一栄、宮澤和久  
株式会社パスコ 堀内成郎、〇横田浩、野田敦夫、西川大亮

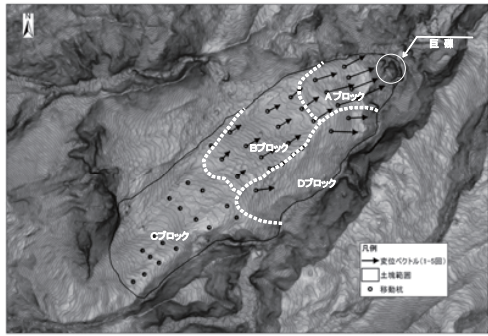
図2. 移動杭観測結果及びブロック区分

不安定土塊の面的な土砂移動実態を把握するため、土塊内には合計40点の移動杭を設置（図2参照）し、9月26日～11月13日の49日間で5回の移動杭観測を実施した。

- ①金山沢の不安定土塊は、下流方向への移動速度が0.9～1.5m/月のAブロック、0.6～0.9m/月のBブロック、ほぼ移動が見られないCブロックに加え、土塊溪岸方向への移動が見られるDブロックの4つのブロックに区分することができた（図2参照）。
- ②土塊末端に位置する巨礫は、周辺不安定土塊の移動速度が0.9～1.5m/月であるのに対して、約0.07m/月（地上レーザスキャナによる計測結果）と周辺に比べ極端に小さいことが確認できた。

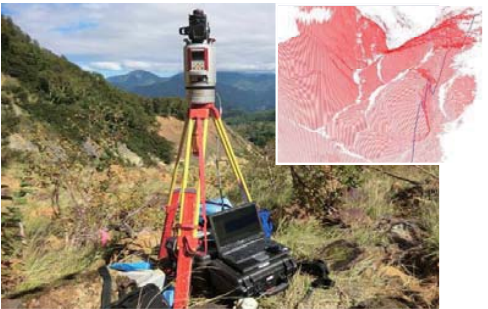
図3. 地上レーザスキャナ計測状況

また、移動杭間や移動杭の設置が困難な箇所（土塊の溪岸斜面部及び土塊末端の巨礫周辺部等の人の立入りが困難な箇所）の補足観測を目的として、不安定土塊内及び下流の5地点から地上レーザスキャナによる計測（図3参照）を2回（9/26～29、11/5～7）実施した。

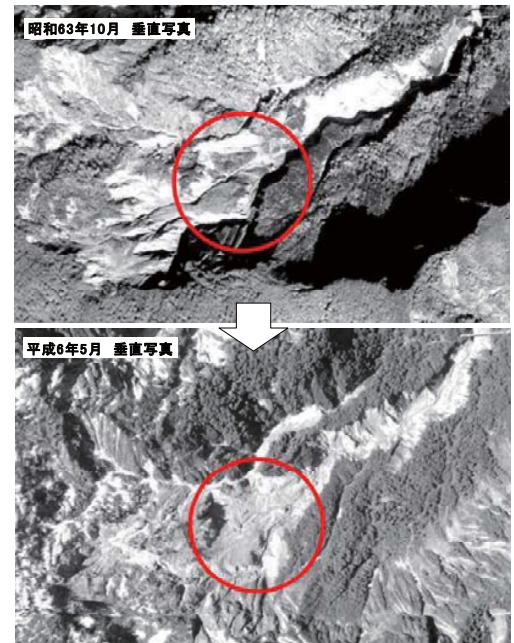
図4. 垂直写真による土塊周辺状況

金山沢における過去の空中写真（垂直写真）を収集し、現在の不安定土塊周辺状況を判読した結果、平成 6 年 5 月の空中写真では現在に近い不安定土塊の堆積範囲であったが、その前の昭和 63 年 10 月の空中写真では現在の不安定土塊上流端までしか堆積土砂が見られないことが確認（図 4 参照）できた。既往災害実績及び空中写真状況等から現在の不安定土塊は、概ね平成 4 年土砂移動の頃にその原形が形成されたと推定した。

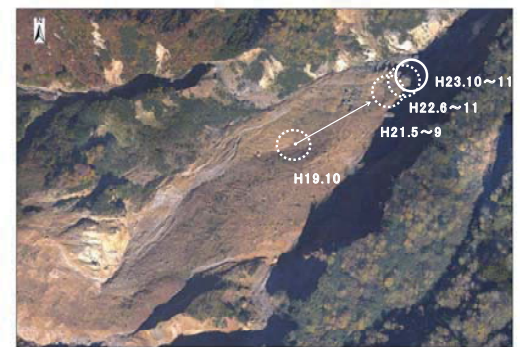
図5. オルソ画像による巨礫移動状況

- ・現在の不安定土塊末端の巨礫は、土塊上を移動して現在の位置に到達したことが判明した。
- ・近年の不安定土塊の移動速度は、確認可能な巨礫等の状況から徐々に小さくなる傾向（H19～H21：5.6～6.8m/月程度、H21～H22：1.1～2.2m/月程度、H22～H23：0.8～1.2m/月程度）にあるが、現在での 1m/月程度と大きい状況にある。

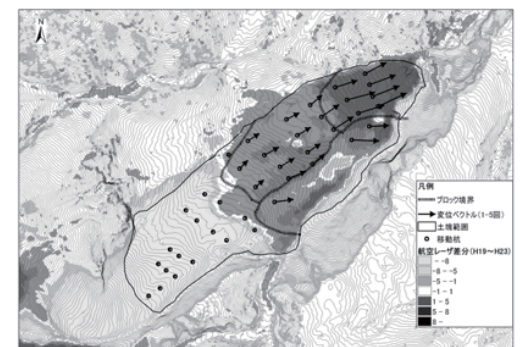
図6. 航空レーザ計測による変動状況

- ・平成 19 年以降の航空レーザ計測データの差分解析では、侵食・堆積の範囲及び変動量から移動杭観測等により想定したブロック区分と概ね合致するブロック区分が推定できた。
- ・不安定土塊には、断続的に上流源頭部から土砂供給がることが確認できた。
