床掘り時の崩壊防止における自然斜面補強土工法の効果に関する一考察

○ (株) ニューブリッジ 李田 陽
 日鐵住金建材 (株) 池田武徳
 日鐵住金建材 (株) 岩佐直人
 (株) 森林土木施設研究所 野田 龍

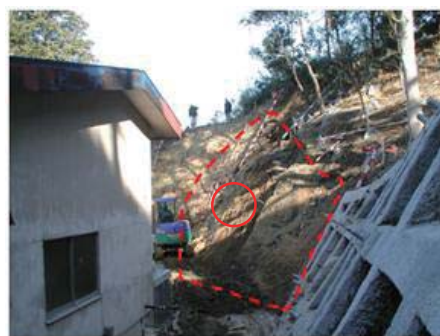
図 2-1 のり枠施工中の崩壊事例

図 2-1 はのり枠施工中に、床掘り部の一部が幅約 10m・高さ約 10m・深さ約 50cm で崩壊した状況である。図中○印部で湧水箇所があること・既設のり枠の再下端から湧水が見られたことから、掘削中に湧水にて崩壊したものと推定される。しかしのり枠施工前に、斜面上部に自然斜面補強土工法を施していたため、崩壊は自然斜面補強土工法の際のところで止まり、大きな被害には至らなかった。

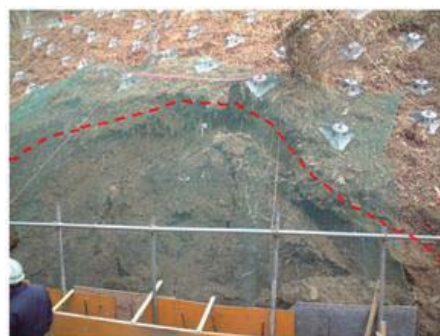
図 2-2 擁壁施工中の崩壊事例

図 2-2 は擁壁施工中に、床掘り部の一部が幅約 10m・高さ約 5m・深さ約 1m で崩壊した状況である。地山は粘性土で、地山からの湧水で崩壊したものである。この現場では、擁壁施工前に、斜面上部に自然斜面補強土工法の補強材を打設し支圧板頭部を仮留めしていた状態で、のり尻部に擁壁を築造するために深さ 2m 程度で床掘りをしていたところ、自然斜面補強土工法の際のところから下で崩壊が生じたものである。

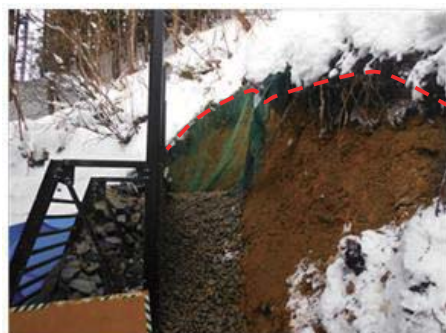
図 2-3 鋼製土留め枠工施工中の崩壊事例

図 2-3 は鋼製土留め枠工施工中に、床掘り部の一部が、高さ約 5m、深さ約 0.8m、延長約 6m で崩壊した状況を示している。また崩壊現場の平面図と崩壊斜面断面図を図 2-4 に示す。

気象庁データ・施工者ヒアリングによると、崩壊発生日、発生日前日ともに降雨はなく、降雨による多量の水分供給はなかった。しかし

施工前から現場の数カ所で湧水が見られ、積雪の影響もあって土壌水分はかなり多く、地盤はかなり緩んでいたものと推定される。そのため、標準掘削勾配 (1:0.3) では斜面が安定せず、崩壊が発生したものと考えられる。

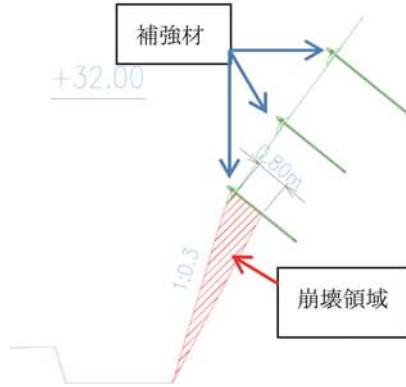
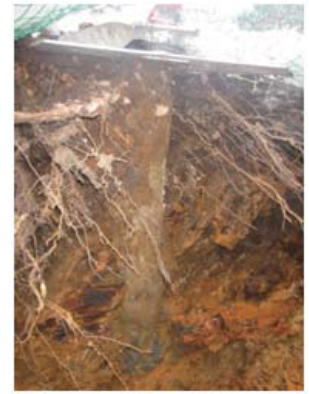
図 2-5 露出した補強材の状況 (補強材 No. 1)

崩壊によって露出した自然斜面補強土工法の最下段の補強材の状況を図 2-5 に示す。補強材下部の土砂が崩壊したことにより補強材が 80cm 程度露出しているが、露出部全長に渡ってグラウトの割れや剥離もなく、芯材であるロックボルトも露出していない。また、グラウトと地盤とが一体化している状況が観察される。この現場においても、前述した現場と同様に自然斜面補強土工法の最下端の際から下で崩壊が生じている。

一般に一体化現象は、群杭のイメージで評価されることが多い。しかし補強材の下の土塊が無くなった図 2-5 の状況から、群杭のイメージよりは、地すべり抑止杭におけるアーチ効果²⁾による土塊拘束のイメージが強い。すなわち図 2-6 に示すように、芯材であるロックボルトとその周囲のグラウトによって地盤のある範囲が一体化しているが、さらに、千鳥状に配置された①②③④の各補強材で囲まれた土塊 A・B・C・D が、アーチ効果によって変形が拘束され、結果として補強材挿入範囲が一体化しているものと考えられるが、現段階ではその観点からの調査・研究は少ない。今後この観点からの評価が必要であると考えている。
