阿蘇周辺の鋼製透過型砂防堰堤の土石流捕捉状況調査

砂防鋼構造物研究会
(一財) 砂防・地すべり技術センター

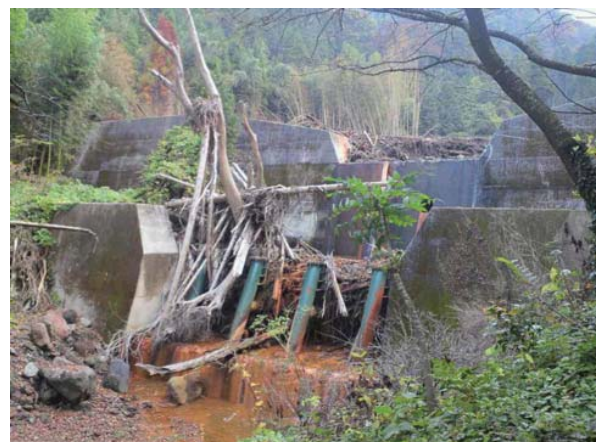
塩井川2堰堤の副堤に鋼製高3mの鋼製透過型堰堤が設置されていた。本堤は満砂しており、3mを越える巨礫が散見された。写真1に示すとおり、副堤も大量の流木と土砂で満砂していたが、発生した土砂の量が多く鋼製堰堤の天端および左岸側の管理用道路から、下流への土砂流出が発生した。その結果、残念ながら下流では土砂による被害が発生したが、施設として被害軽減効果を発揮したものと考える。

写真1 土砂・流木の捕捉状況 (塩井川2堰堤)

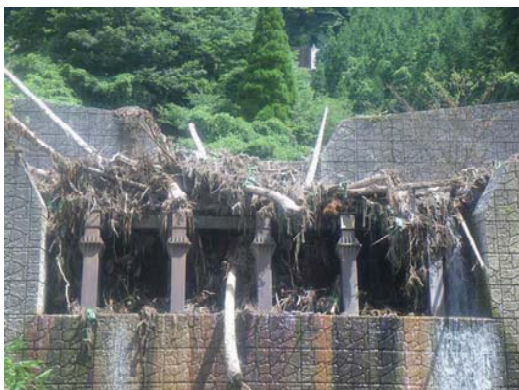
平保の木川、古閑の滝、端塚川の3基の鋼製透過型堰堤の調査を実施した。平保の木川は副堤に設置された鋼製高3mの鋼製透過型堰堤で、写真2に示すように本堤越流した流木を捕捉していた。下流側への土砂・流木の流出は認められず、本堤とともに大きな効

写真2 土砂・流木の捕捉状況 (平保の木川堰堤)

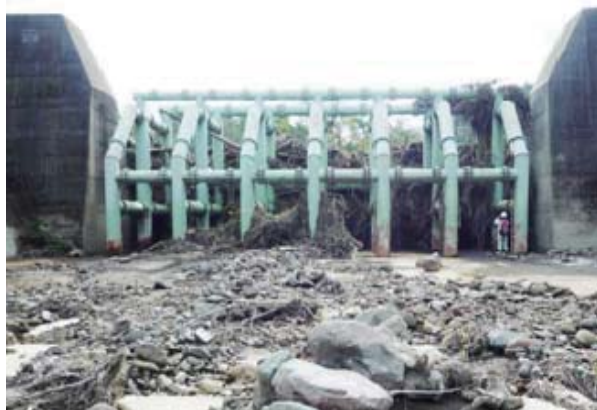
古恵川には下流側から、古恵川第9、古恵川第2 (いずれも鋼製高8m)、古恵川第11 (鋼製高4.5m) と3基の中・大型の鋼製透過型堰堤が整備されている。3基の堰堤ともほぼ満砂状態で、流木および灌木により開口部が閉塞され、それに伴い細砂を主体とする土砂が天端近くまで、捕捉されていた (写真3参照)。1990年の災害では、下流の国道57号付近まで流木を伴う土砂の氾濫による被害が発生したが、今回は下流部での氾濫等は発生していない。

開口部の状況

写真3 土砂・流木の捕捉状況 (古恵川第9堰堤)

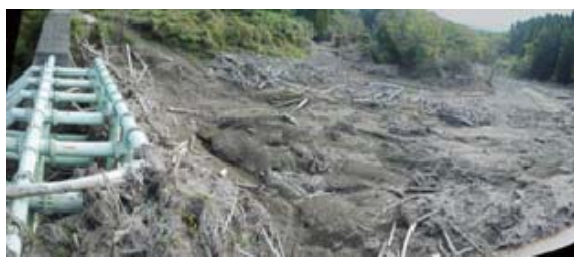
上流側の状況

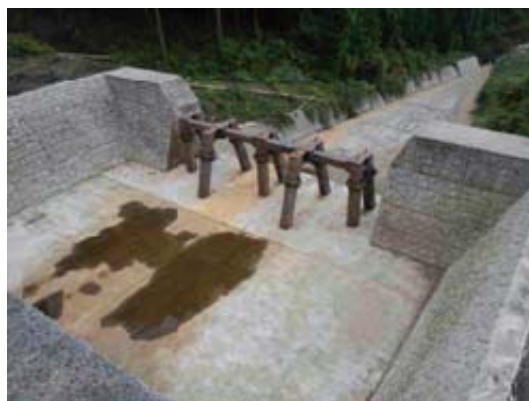
塩井川2、平保の木川、古閑の滝、端塚川の4堰堤については除石が実施されたため、2013年2月に再度、堰堤鋼製部の健全性の調査を実施した。調査項目は、①鋼製部の全体・局所変形、②ボルトの緩み、③腐食・磨耗の3項目である。調査の結果、全ての堰堤が健全な状態にあることが確認された。今回は各堰堤ともに流木がまず開口部を閉塞しており、それらがクッション材の役目を果たしたものと推察される。そのため鋼製部には変形や凹みも認められず、塗装がほとんど残存した状態で、摩耗等も認められなかった (写真4参照)。なお、塩井川2に関しては、天端部のボルトが越流により数本破損していた。これは、施工時のコンクリート打設用の蓋を閉めるためのもので構造材ではなく、堰堤の強度には影響を及ぼさないものであった。

除石・除木の状況

写真4 健全性調査状況 (平保の木川堰堤)

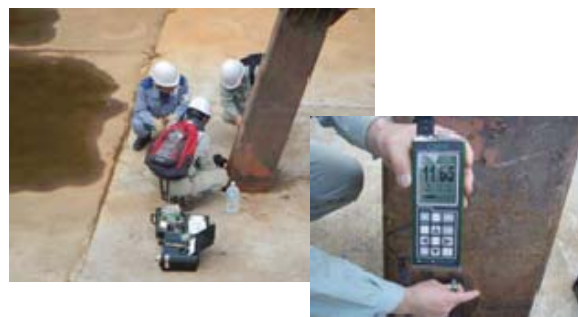
板厚測定状況
