## 平成 23 年台風 12 号で大規模崩壊が発生した那智川流域平野川の斜面における土層構造及び水文特性に関する研究

国土交通省近畿地方整備局 木下篤彦<sup>\*1</sup>・北川眞一、紀伊山地砂防事務所 大山 誠<sup>\*2</sup>、  
京都大学大学院農学研究科 小杉賢一朗、国土技術政策総合研究所 内田太郎、  
国土防災技術（株）○横山 修・眞弓孝之・小川内良人

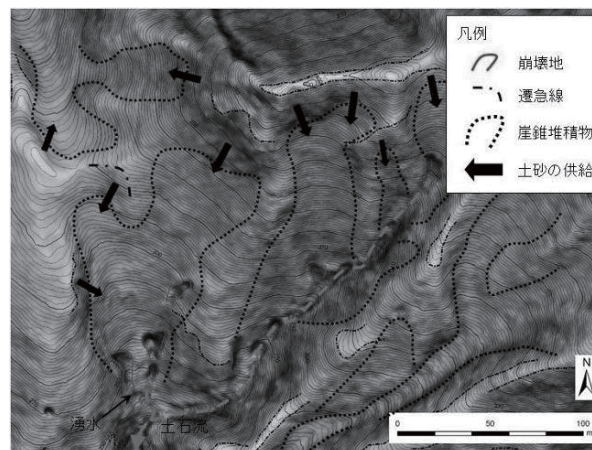
平野川で発生している崩壊箇所の多くは周辺よりもやや緩やかな谷地形の末端斜面で発生している（図-1）。この谷地形の周囲は、谷底の傾斜よりもやや急な崖に囲まれている。急崖は花崗斑岩の露頭で、稜線に沿って連続しており、硬質な岩盤面を露出している。岩盤は亀裂に富み、一部では亀裂で分離した岩塊の崩落が見られることから、花崗斑岩の岩塊が崩れ落ち、上記の谷底に堆積したことにより、谷地形が形成されたと考えられる。

図-1 平野川で発生した崩壊斜面周辺の地形

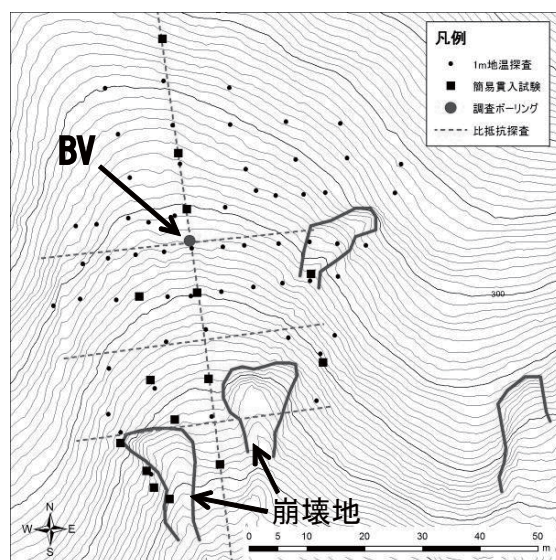
調査を行った斜面には、痩せ根を挟んで崩壊が 2 箇所発生している（図-2）。崩壊は、幅 10～15m、長さ約 20m に渡って崩れ、土石流化している。崩壊深は約 3～5m 程度で崩壊面には風化した花崗斑岩が露出していた。滑落崖では、層状をなす角礫層が見られることから、崩積土（崖錐堆積物）と判断できる。崩積土と基岩の層界付近には多数のパイピングホール（図-3）が確認できるが、湧水はしていなかった。

図-2 平野川で発生した崩壊

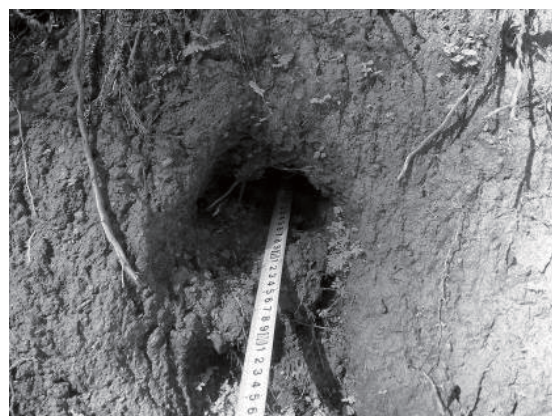
図-3 パイピングホール

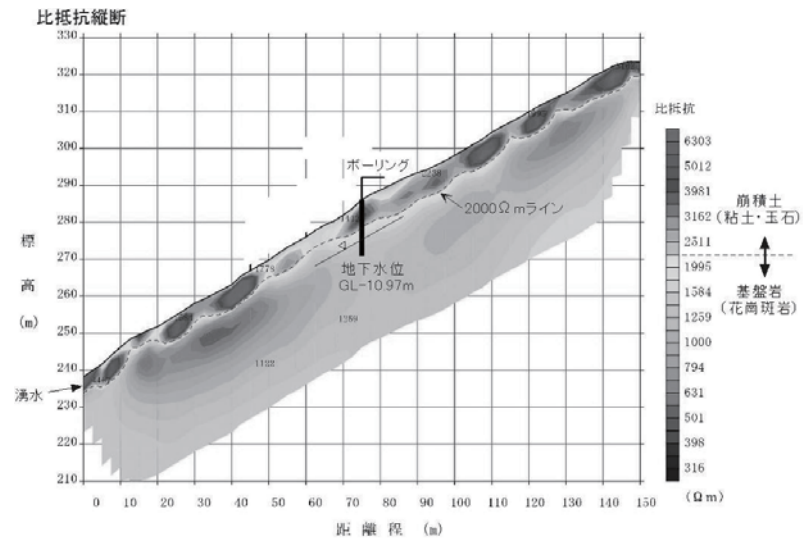
基岩である花崗斑岩と上位の崩積土の境界の比抵抗値を $2000\Omega \cdot m$ とすると、崖錐堆積物は斜面上に団粒上に分布しており、その厚さは3~10m程度と見積もられる(図-4)。また、コア試料の観察から、崩積土の底面付近には細粒分を多く含む層があり、これは崩積土の風化により生成された粘土フラクションや粘土鉱物が雨水により下方に運ばれ蓄積したことが考えられる。簡易貫入試験による貫入深度は、概ね1m前後であったが、崩壊地頭部から右測壁にかけて実施した2箇所に限って、貫入深度が3.5mと他よりも深かった。計測地点付近にはパイピングホール及びガリーを確認できることから、崩積土内の水みちが影響している可能性が高い。

図-4 崩壊斜面の比抵抗分布

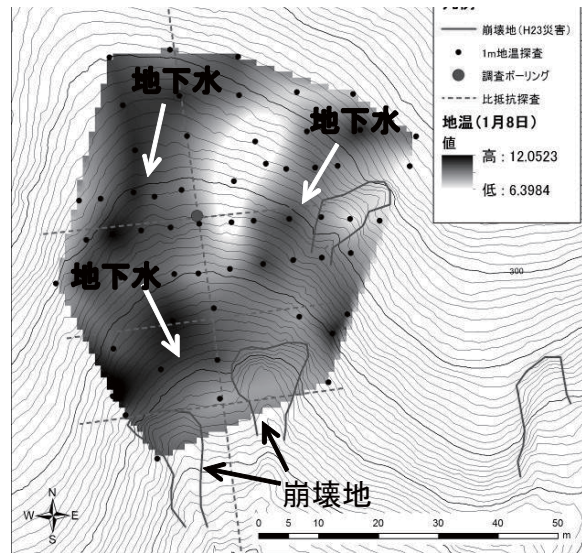
寒冷期(1月)に実施した1m地温探査では、崩壊地の上方斜面に相対的に地温の高い部分(暗色部)がみられ、地下水帯が存在している可能性がある(図-5)。また、ボーリング孔で実施した地下水検層の結果からは、深部の花崗斑岩内に圧地下水層があることが判明した。花崗斑岩は、節理系により風化が進行し、2~4mサイズのコアストーンを形成しており、薄い皮膜状の亀裂帯が地下水の流路となっている。

図-5 1m地温探査結果

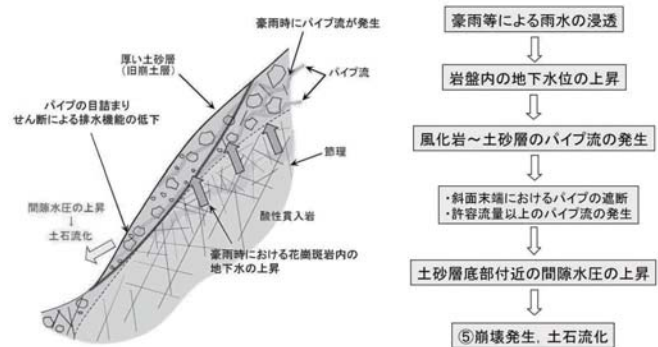
崩壊は、稜線付近の急崖から供給される花崗斑岩が基岩である花崗斑岩の谷を埋めた崩積土の斜面で発生していた。崩積土の底面付近では、粘土分が多く含まれる層があり、崩壊面となった可能性がある。しかし、崩壊面の土質特性や形成過程には不明な点が多いことから、より詳細な土層構造の把握が必要である。また、1m地温探査の結果、崩壊地に向かう2方向の水みちの存在が明らかになった。パイプからの湧水は確認されなかったが、岩盤内部の有圧地下水帯が存在することから、豪雨時のみ湧水することが予想される。現時点で考えうる崩壊メカニズムを図-6に示す。今後は、パイピングホールの詳細な実態および形成過程を明らかにし、地下水位やパイピングホールの継続観測によりパイプの役割を明らかにした上で、崩壊への関与を検討する必要がある。

図-6 崩壊発生メカニズム
