平成 23 年台風 12 号で深層崩壊が発生した熊野地区における崩壊斜面の水文特性に関する研究

国土交通省近畿地方整備局 木下 篤彦 北川 眞一
 国土交通省近畿地方整備局 紀伊山地砂防事務所 大山 誠
 京都大学大学院農学研究科 小杉 賢一朗
 国土交通省国土技術政策総合研究所 内田 太郎
 中央復建コンサルタンツ株式会社 ○金村 和生 岡島 信也 奥出 哲也

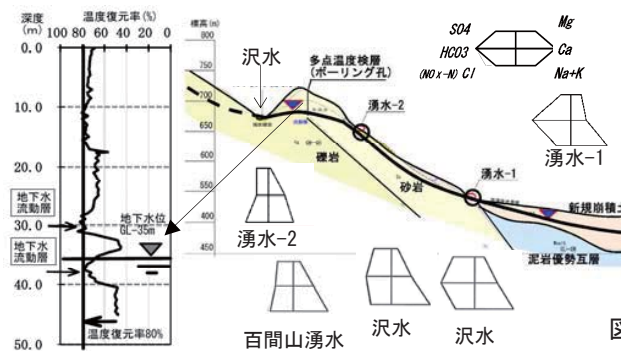
図-3 イオン分析、多点温度検層結果(崩壊断面)

崩壊地内の湧水と沢水との関係を把握するために、崩壊地尾根部のボーリング孔を利用して多点温度検層を実施した。その結果、図-3 に示すように、地下水水面付近に流動層が確認された。また、崩壊地内の湧水(湧水-1、湧水-2)と崩壊地背後の沢水を対象にイオン分析を実施したと

ころ、各ヘキサダイアグラムの形状が類似することが判明した。このことから、崩壊地背後の沢水や湧水が浸透し、崩壊地内で湧水として流出している可能性が高まった。

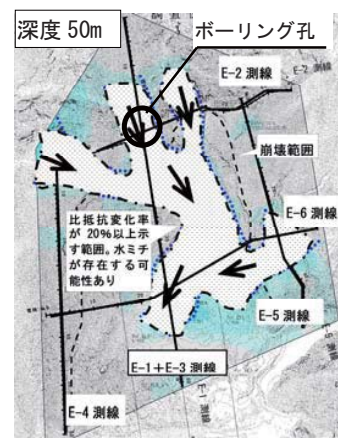
図-5 比抵抗変化率平面図

図-6 に崩壊地中央の比抵抗変化率縦断面図(E-1+E-3)を、図-7 に尾根筋の比抵抗変化率横断面図(E-2)を示す。各断面図から GL-50m 前後に比抵抗変化率が大きいゾーンが確認されたため、GL-50m での比抵抗変化率平面図を逆解析により作成した(図-5 参照)。図-5 によると、水ミチと想定されるゾーン(比抵抗変化率 20%以上)が崩壊地背後から崩壊地内に分布する。図-6 で、崩壊地背後から崩壊斜面に沿って連続した水ミチがみられ、崩壊地内に地下水が流動していることが想定される。また、E-1+E-3 測線と E-2 測線の交差部(ボーリング孔)で認められる水ミチは、多点温度検層で得られた流動層やボーリング地下水位と整合する。これらのことから、崩壊地背後の沢水や深層地下水が、水ミチに沿って崩壊地内に集まっていることが考えられる。なお、本検討では、地下水の流動の程度、方向等詳細について把握できていないため、追加調査による検証が必要である。

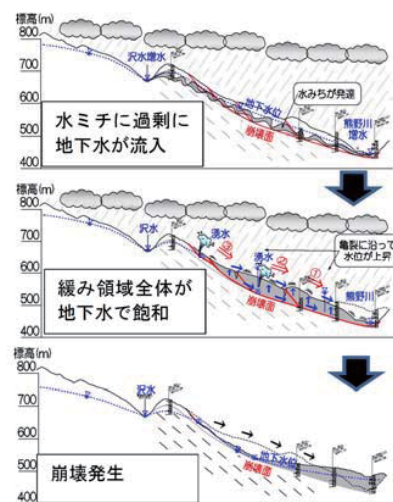
図-8 深層崩壊メカニズムの推定

崩壊地内の湧水と崩壊地背後の沢水や湧水の水質(ヘキサダイアグラム)が類似していることが明らかとなった。また、高密度電気探査結果(差分測定)では、崩壊地背後から崩壊地に向かって水ミチが形成されている可能性が高いことがわかった。熊野地区で発生した深層崩壊の特徴として、台風 12 号の豪雨と長雨によって集まった大量の沢水や地下水が「水ミチ」に沿って、崩壊地内の緩み領域(崩積土、風化岩盤)に、過剰に浸透・流入したことが原因と考えられる(図-7 参照)。
