## 平成 23 年台風 12 号により発生した那智川流域における崩壊斜面の地質・水文特性に関する研究

国土交通省近畿地方整備局 木下 篤彦<sup>※1</sup>、北川 眞一  
 国土交通省近畿地方整備局紀伊山地砂防事務所 大山 誠<sup>※2</sup>  
 京都大学大学院農学研究科 小杉 賢一朗  
 国土交通省 国土総合技術政策研究所 内田太郎

中央開発株式会社 ○宇都 秀幸、束原 純、矢野 晴彦、山下 大輔、加藤 智久

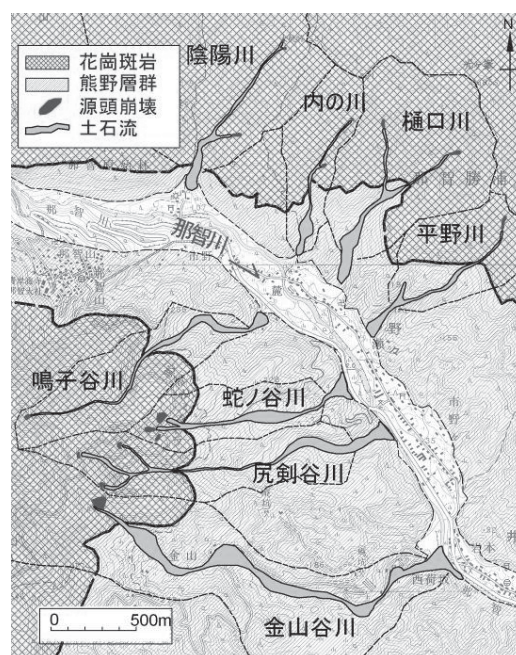
図-1 対象地域の基盤地質

那智川流域の基盤地質は、新第三紀の熊野層群（泥岩主体）に花崗斑岩が貫入し、上位を被覆する地質構造をなす。土石流発生を引き金となった源頭崩壊は、いずれも花崗斑岩の分布域で発生している（図-1）。図-2 には例として那智川右岸の尻剣谷川の地質構造模式図を示す。花崗斑岩は径数十 cm～数 m の硬質部を残し、周辺がマサ状に風化する「玉ネギ状風化」という特徴的な風化形態を示す。発生した土石流は、いずれも花崗斑岩巨礫を多く含むが、これらの礫は玉ネギ状風化の硬質部に由来する。一方、溪床および溪岸に分布する花崗斑岩は、硬質であるが節理面からの湧水が認められ、岩体内で水の浸透、貯留、湧出といった地下水移動が生じていると考えられる。また、熊野層群は泥岩主体で透水性は低い。したがって、難透水性の泥岩を高透水性の花崗斑岩が被覆する構造が、源頭崩壊の一つの素因になっているという視点から検討を進めた。

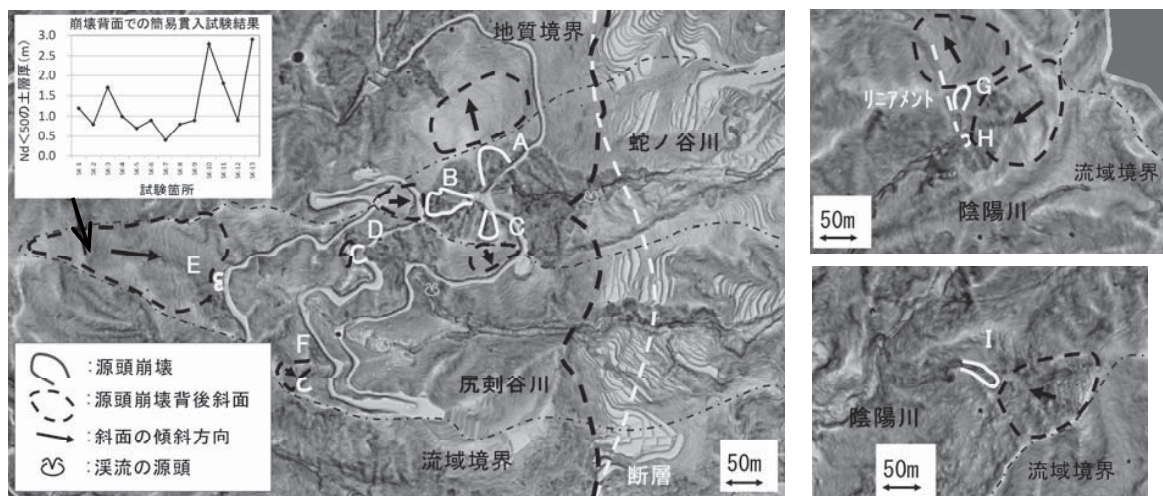
図-3 源頭崩壊と周辺斜面の状況（左；蛇ノ谷川・尻剣谷川 右上；陰陽川上流側 右下；陰陽川下流側）

崩壊斜面の詳細な地形地質状況を把握するために、立体図（災害後の LP 図から作成）を使用して地形判読と現地踏査を実施した。図-3 は立体図に踏査結果を投影したものである。図-3 には、源頭崩壊 E の背後斜面で土層厚確認のために実施した簡易貫入試験結果も示した。

本研究では、崩壊斜面のパイプ流跡の存在に着目し、崩壊発生機構の検討を行った。パイプ流跡が確認された崩壊地は図-3 の崩壊 A, G, I である。この内 A, G では複数が確認された。A, G には「崩壊は尾根付近で発生し、背面は比較的緩やかな斜面になっている」、「地質構造との関連がうかがえる（A は断層及び地質境界、G はリニアメントが近傍を通過している）」という共通点がある。また両崩壊地ともに斜面からの常時湧水は確認されなかった。一方崩壊 I では、2012 年 9 月 30 日の台風 17 号翌日にパイプ孔から 0.3L/min 程度の湧水が確認された（写真-3）。9 月 30 日の日降水量は 138.5mm を記録した（気象庁色川観測所）。湧水の供給源を特定する目的で、この湧水を採水してイオン分析したところ、周辺の沢水とほぼ同じ組成を示した。今後、降水量によってパイプ孔からの湧水量や水質が変化するのか、観測を続けていきたいと考えている。また、斜面 A を対象に、パイプ孔内の湧水状態を調査する目的で赤外線サーモグラフィ観測を実施した（図-4）。観測の結果、湧水を示すような斜面の温度変化は確認されなかった。このことから、平常時はパイプ孔内の水の流れはなく、豪雨時にのみ形成されるものと判断した。

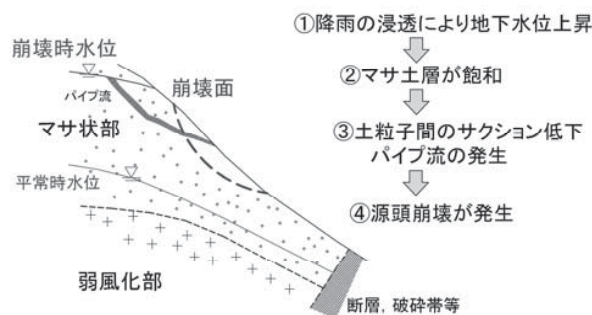
図-5 崩壊発生機構

現時点で考えられる源頭の崩壊発生機構を示す（図-5）。崩壊斜面からの常時湧水がないことや、赤外線サーモグラフィ観測結果から、平常時の水位は斜面の低い位置にあると考えられる。豪雨時に地下水位が上昇してマサ土層が飽和したことにより、土粒子間のサクションが低下して崩壊に至ったと考えられる。断層とリニアメントの影響や、パイプ流と斜面崩壊の関連の検証は今後の課題である。
