平成 23 年台風 12 号で河道閉塞が発生した長殿地区における斜面崩壊発生機構について

国土交通省 近畿地方整備局 河川部 木下篤彦^{※1}, 北川眞一国土交通省 近畿地方整備局 紀伊山地砂防事務所 大山誠^{※2}

(株) ダイヤコンサルタント ○松村法行, 荒木繁幸, 岡田忠晴, 杉山直起

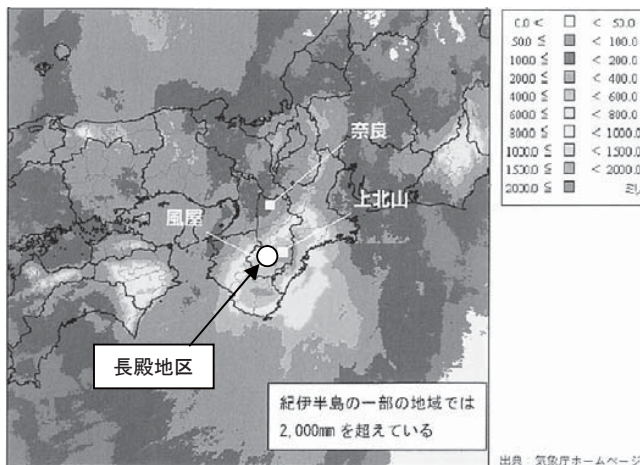
平成 23 年の台風 12 号は大型で強い勢力を保ったままゆっくりとした速度で四国から中国山地を北上し、8 月 30 日から 9 月 6 日にかけて紀伊半島の山沿いを中心に広い範囲で記録的な大雨となった。8 月 30 日 17 時からの総降水量は、奈良県上北山で 1,808.5mm となり、一部の地域では解析雨量が 2,000mm を越えた(図 1)。

図 1 総降水量分布図(推定)
8 月 30 日 17 時~9 月 6 日 24 時

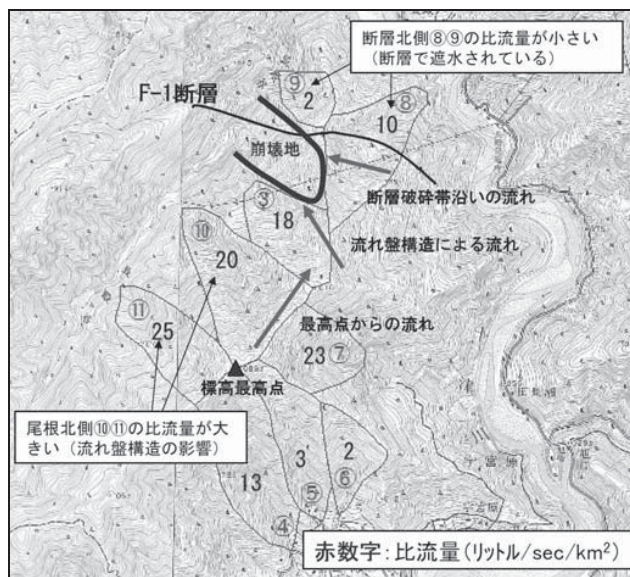
長殿地区を含む調査地周辺には、岩盤クリープによる異常地形が他の斜面にも点在しているが、この箇所では深層崩壊が発生した誘因の一つとして地下水の流れについて検討した。現地踏査の結果から、地質構造や F-1 断層の破碎帯の存在が明らかになり、深層崩壊の誘因の一つとして以下の 3 つの地下水の集中が考えられた(図 2 の太矢印)。

① 最高地点からの流れ, ② 流れ盤構造による流れ, ③ 断層破碎帯沿いの流れ

図 2 比流量平面図

崩壊地周辺の溪流についてその流量を計量し、比流量（流量÷集水面積）を算出した（図2）。その結果、断層破碎帯を挟んで、比流量に差があることが判明した。これは難透水性の断層破碎帯によって地下水の流れが遮断されているためと考えられる。また、尾根の北側と南側でも比流量に差があることから、流れ盤構造の影響もあると推定される。

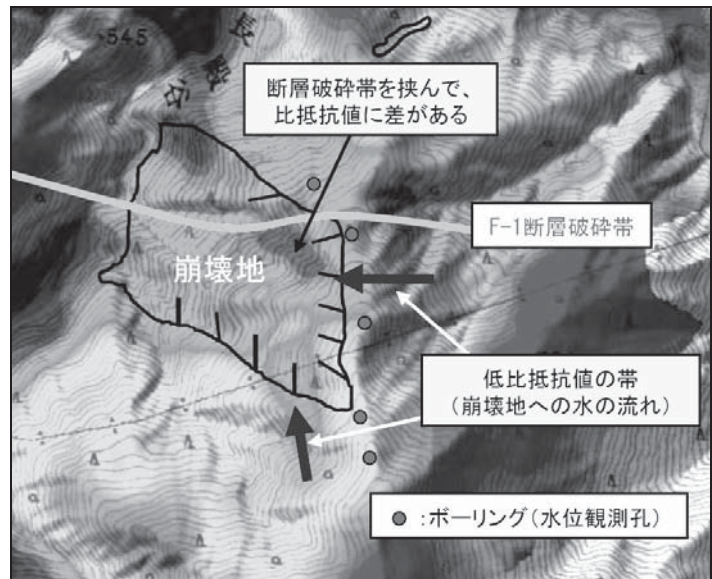
崩壊地周辺の空中電磁探査結果では、崩壊斜面に低比抵抗値の帯が伸びていることやF-1断層破碎帯付近に低比抵抗値が確認された（図3）。このことは、最高地点から地下水が流入し、断層破碎帯によってダムアップされている可能性がある。

図3 空中電磁探査による比抵抗平面図

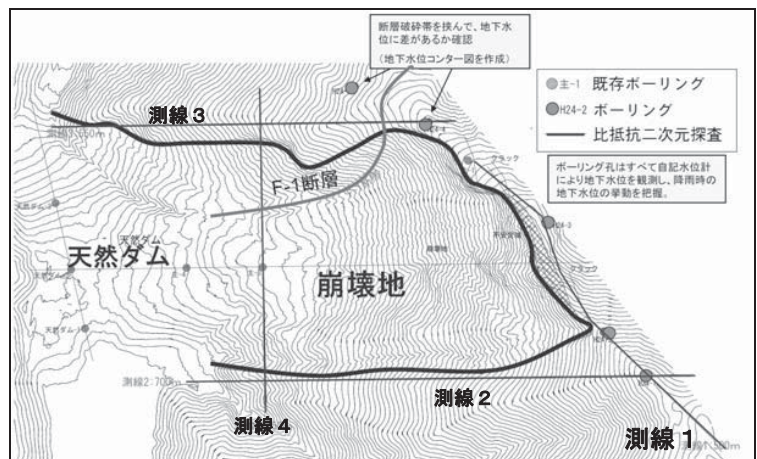
地下水の分布やゆるみ域を断面的に把握する目的で、崩壊地を取り囲む形の4測線で比抵抗二次元探査を実施した（図4）。崩壊地上方尾根部の測線1では岩盤クリープによるゆるみ域と考えられる比抵抗値のギャップが深度40m付近に連続して確認された（図5）。

図4 現地調査位置図（ボーリング、比抵抗二次元探査）

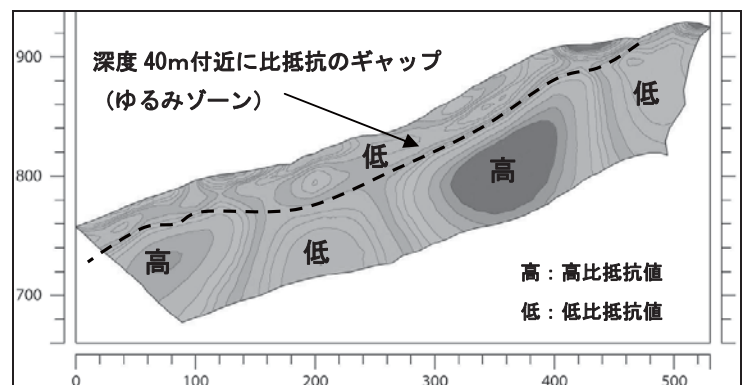
図5 比抵抗二次元探査断面図（測線1）
