平成 23 年台風 12 号で崩壊した金山谷川・鳴子谷川における斜面崩壊発生機構について

国土交通省 近畿地方整備局 河川部 木下篤彦^{※1}, 北川眞一国土交通省 近畿地方整備局 紀伊山地砂防事務所 大山誠^{※2}

(株) ダイヤコンサルタント ○田村泰志, 荒木繁幸, 松村法行, 杉山直起

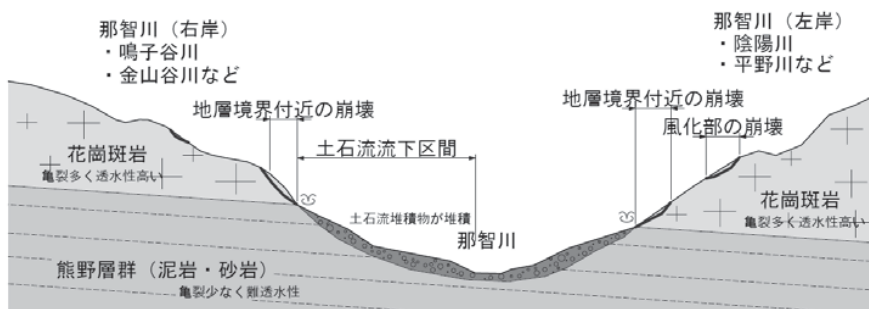
図 2 那智川周辺の地質構造模式図

那智川流域の地質は、新第三紀堆積岩の熊野層群 (泥岩・砂岩主体) の上に貫入岩である熊野酸性岩類の花崗斑岩が覆っている特殊な地質構造となっている (図 2)。花崗斑岩と熊野層群の地質境界は水平～低角度であり、那智川の左岸よりも右岸の方が地層境界標高がやや高い。今回の災害で発生した崩壊はいずれも花崗斑岩の分布域で発生しており、崩壊の規模は幅 5～20m、崩壊深 1m 程度の表層崩壊が多発している。ただし、金山谷川の崩壊は崩壊深さが数 m であるが、幅 130m、長さ 100m の大規模に崩壊している (図 3)。

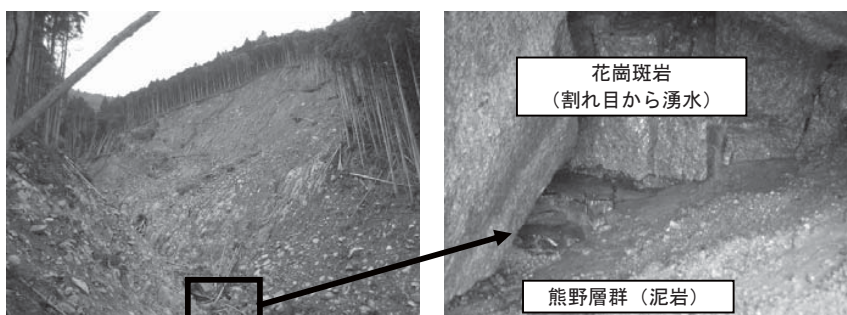
図 3 大規模崩壊地と地層境界付近の湧水状況 (金山谷川)

那智川流域での崩壊はすべて花崗斑岩の分布域で発生している。その崩壊形態は花崗斑岩の強風化部や崖錐堆積物の表層崩壊の他、金山谷川での大崩壊規模は地層境界付近で発生している。

その原因として、熊野層群と花崗斑岩の透水性に大きな差があるためと推定される(図4)。花崗斑岩は亀裂が多く透水性が比較的高いが、熊野層群は泥岩主体で難透水性となっている。そのため地層境界付近に地下水が集中し、地下水位の上昇した事が、崩壊発生の誘因の一つと考えられる。

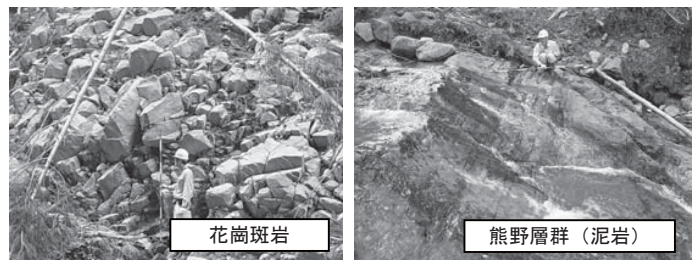
図4 花崗斑岩と熊野層群泥岩
花崗斑岩に比べ泥岩は亀裂が少なく難透水性である

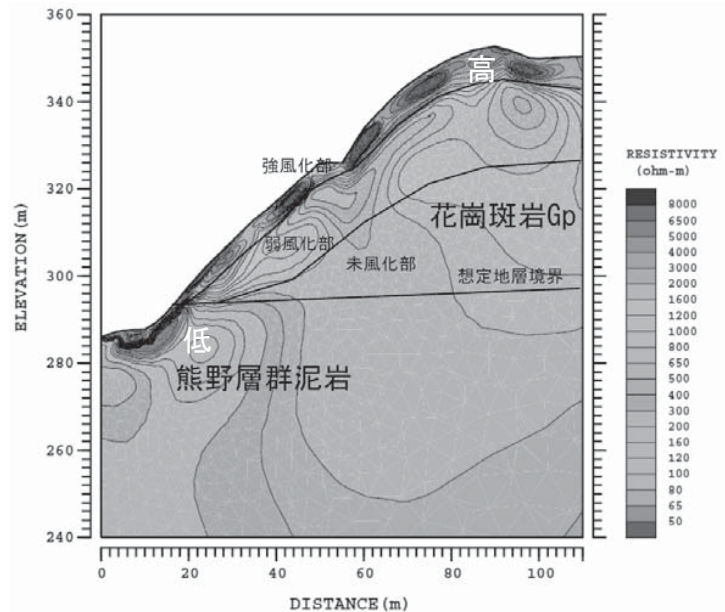
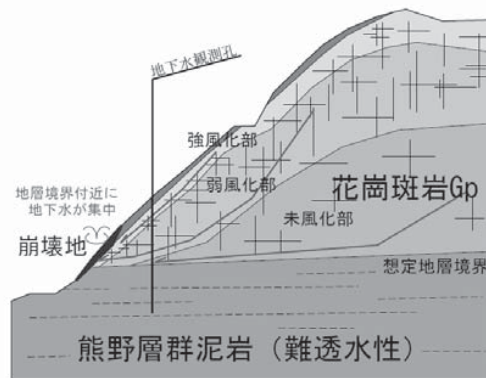
地層境界付近の崩壊地での比抵抗二次元探査結果を図3に示す。花崗斑岩に比べ、熊野層群は比較的低比抵抗値を示し、風化程度の違いが比抵抗値のギャップとして現れている。

図5 比抵抗二次元探査結果および
想定地質断面図(鳴子谷川)
