平成 24 年九州北部豪雨で発生した熊本県阿蘇地域の土砂災害箇所の特徴

(一財)砂防・地すべり技術センター ○宮瀬将之、加藤誠章  
熊本県土木部砂防課 中山雅晴、元田耕精、中村寿宏

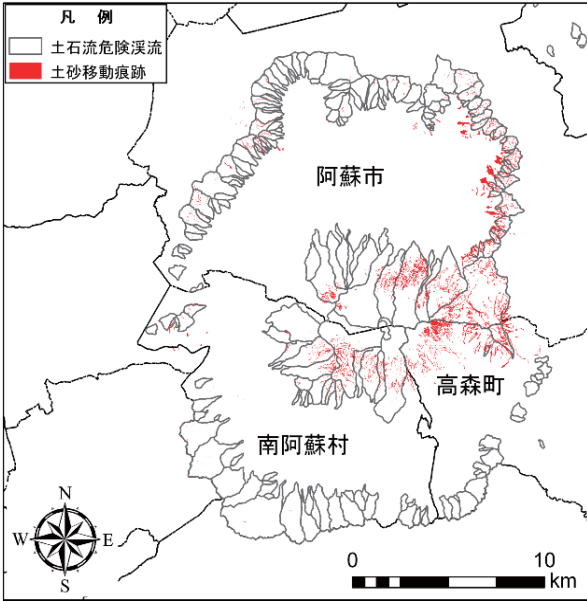
図 2-2 土砂移動痕跡図

空中写真判読による土砂移動痕跡を図 2-2 に示す。土砂移動痕跡は、カルデラ壁及び中央火口丘・根子岳周辺で発生しているが、その多くは、カルデラの東側に集中していることがわかる。

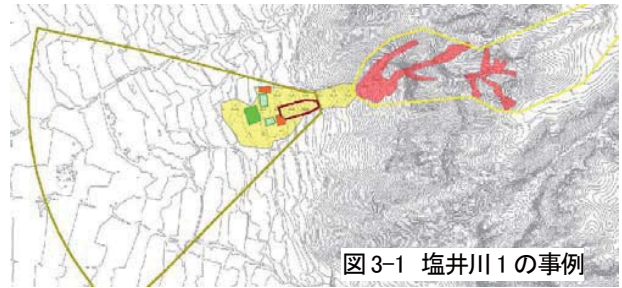
図 3-1 塩井川 1 の事例

塩井川 1 では、流域内で複数の崩壊が発生し、土石流が流下した。住家半壊被害は、土砂災害警戒区域内で発生した。

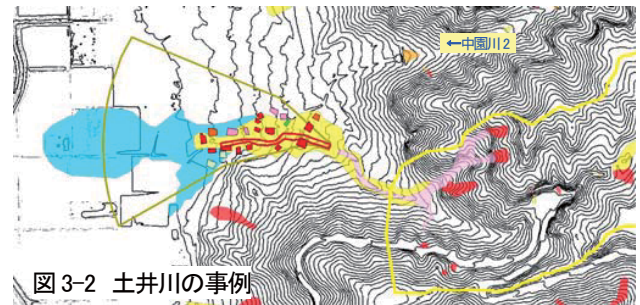
図 3-2 土井川の事例

土井川では、流域内で複数の崩壊が発生し、土石流が流下し、人的被害と住家被害が発生した。土砂災害特別警戒区域の外で住家全壊被害が発生した。

今回の阿蘇地域における土砂災害は、平成 2 年の災害を踏まえた砂防事業及び治山事業による対策工が整備され、その対策工の効果により、土砂流出(土石流)による被害を防止または軽減している事例(例えば、阿蘇品川 1 など)が確認されている。一方で、例えば、土井川では、多量の雨水による土砂の流動化や、隣接渓流(中園川 2)からの流水の供給により、流出土砂が土砂災害警戒区域外に到達するといった事例も確認されている。また、阿蘇品川 1 や宮川 3 などでは、土砂災害警戒区域として想定していた土石流発生箇所ではない、隣接する 0 次谷や斜面から土砂が流出し、被災する事例も確認されている。

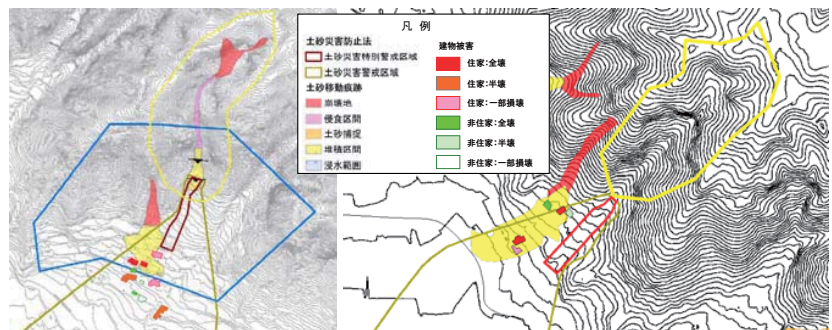
図 3-3 阿蘇品川 1 の事例

阿蘇品川 1 では、流域内で崩壊が発生し、土石流が流下したが既設の堰堤により停止した。しかし、隣接する急傾斜地崩壊危険箇所の斜面崩壊に起因する土砂が流入し、土砂災害警戒区域内において住家全壊被害を発生させた。

宮川 3 は、流域内では崩壊が発生しなかったが、隣接する 0 次谷で発生した土石流により土砂が流入し、土砂災害警戒区域内において住家全壊被害を発生させた。
