## 2012年肘折地区地すべり災害に対する緊急対策

国土交通省東北地方整備局新庄河川事務所 花岡正明<sup>\*1</sup>, 齋藤信哉, 石川淳一, 岩渕洋之, ○金子光義  
 国土交通省東北地方整備局河川部 小竹利明<sup>\*2</sup>, 高橋 一<sup>\*3</sup>  
 山形県最上総合支庁 松田 正, 加藤正雄, 松田 充

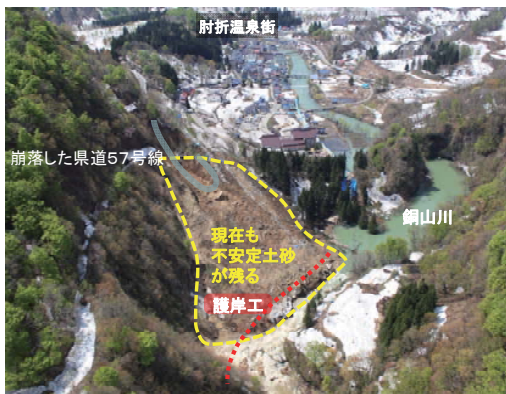
写真-1 斜面全景斜め写真

平成24年3月31日、斜面上部に位置する県道ヘアピンの路面に、連続した亀裂の発生され、その後、亀裂の幅、段差が急激に拡大し、4月10日に1次すべり(移動土塊量6.3万m<sup>3</sup>)が発生した。1次すべりによる銅山川の閉塞に伴う流水の遡上により、上流水位が1.5m上昇し、およそ3mの土砂ダムが形成されたとみられる。さらに、5月13日20時40分に2次すべり(新たな移動土塊量7.8万m<sup>3</sup>)が発生し、河幅19mに狭められていた銅山川河道を土砂ダム高5.65mで再び閉塞したが、暫定堤防により氾濫には至っていない。

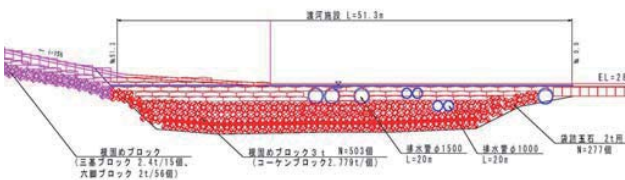
渡河施設の構造については、工期短縮を第一に検討した結果、緊急資材として備蓄してあったコンクリートブロックと袋詰玉石を用い、銅山川の流水の通過を極力妨げない構造とした。

図-1 渡河施設構造図

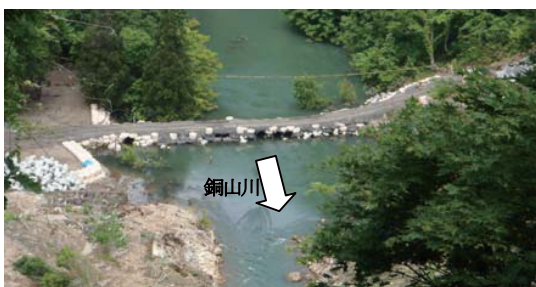
渡河施設の整備は、進入路の制約から大型ダンプやクレーンの使用ができないことや、小規模崩壊に伴う土砂流の発生、融雪水による河川水位の上昇などによって、2次すべり発生が発生した5月13日には間に合わなかったが、6月下旬に山形県による左岸側段丘面における仮排水路開削工事に活用された。

写真-2 渡河施設全景

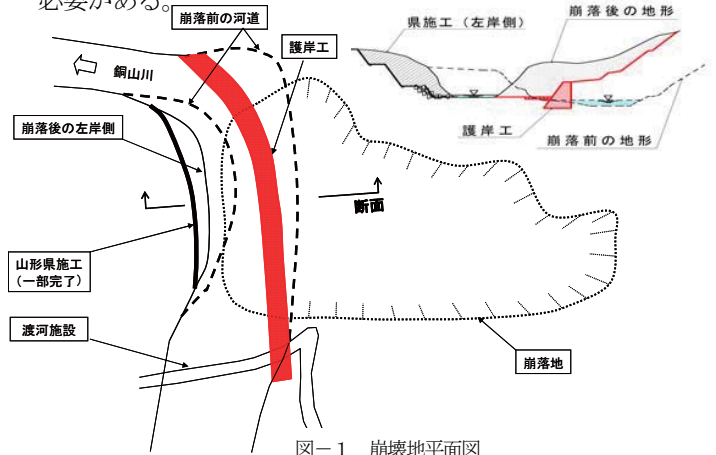
図-1 崩壊地平面図

山形県では河道付替及び左岸側の護岸工を、国では斜面对策及び右岸側の護岸工を施工することとしている。

国による右岸側の護岸工は、平成24年度補正予算により、地すべり土塊のせり出しで崩壊前のおよそ半分となった河道に対して、流下断面の確保と河川法線を是正する山脚固定護岸を施工する計画である。
