砂防施設の健全度調査手法について

国土交通省中部地方整備局越美山系砂防事務所 白木久也、高橋正信、浅野里奈
玉野総合コンサルタント(株) ○加藤真雄、岩田淳、刑部博

- 調査場所：岐阜県揖斐郡揖斐川町
- 対象施設：品又谷第1砂防堰堤
- 施設諸元：堰堤高 H=12.0m、堰堤幅 B=100m
昭和45年完成（コンクリート重力式堰堤）

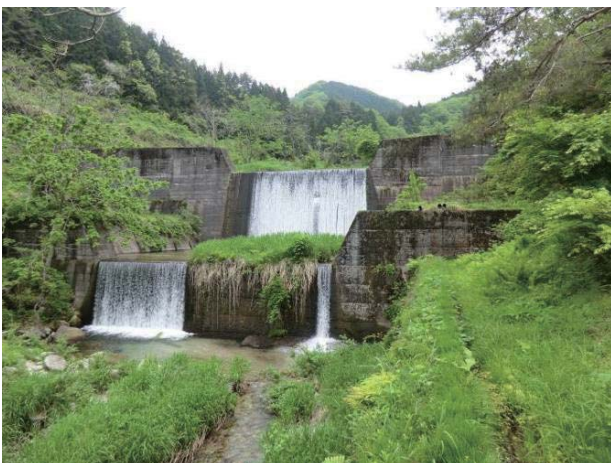
写真1. 品又谷第1砂防堰堤

※著しい変状は見られないが、凍害等によるコンクリートの表面劣化、目地位置での開き（植生の定着）が見られる施設として選定した。

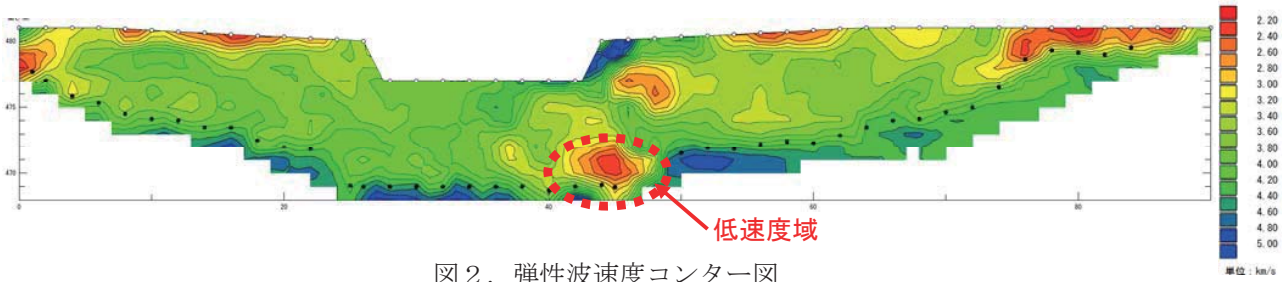
図2. 弾性波速度コンター図

図2に弾性波速度トモグラフィによる速度分布図を示すが、全般的にはコンクリートの標準的な速度域（3.0km/s以上）であったが、一部分で低速度域（3.0km/s未満）が確認された。また、低速度域と標準速度域でコアサンプリングを行った。

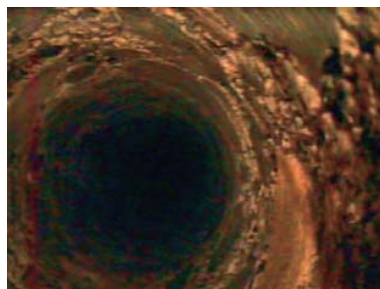
写真5. カメラ調査写真

孔壁をカメラ調査により確認したが、亀裂の多いコアの部分で孔壁面の乱れが見られるものの、大きな変状は確認できなかった。(写真5. 参照)

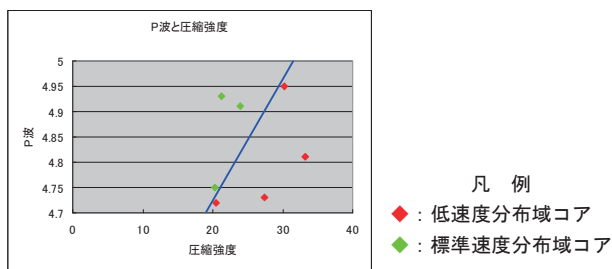
図3. P波と圧縮強度

また、コアから把握した圧縮強度とP波の相関等を対比したが、優位と言えるほどの差は無かった。

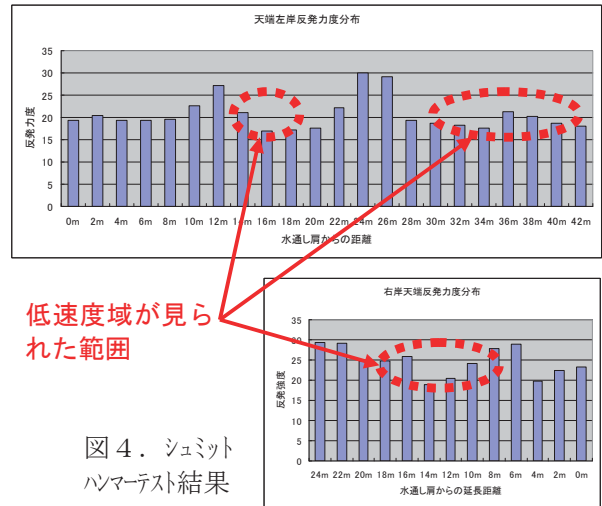
図4. シュミットハンマーテスト結果

砂防堰堤天端でのシュミットハンマーテストを行った結果、弾性波速度の分布と天端の反発力度には良好な相関が確認された。(図4. 参照)
