2013年7月の山口・島根集中豪雨の特徴と土砂災害の実態

広島大学大学院総合科学研究科 ○海堀正博
 (独法) 土木研究所 木下篤彦・高原晃宙
 (独法) 森林総合研究所 多田泰之
 朝日航洋(株) 長野英次・馬場茂彰
 中電技術コンサルタント(株) 荒木義則・杉原成満
 国際航業(株) 島田 徹・堀 大一郎・小泉和也

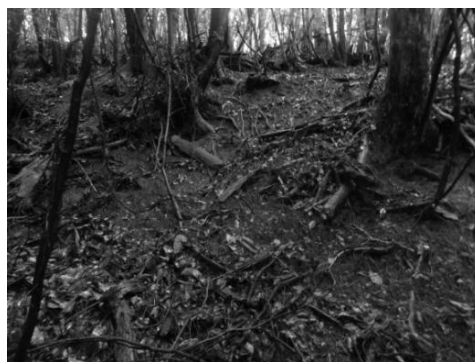
まず、短時間で大量の水が斜面に供給されたことと密接に関係するような痕跡が各地で認められた。その代表的なものとしては、(1)地中から水が噴き出した痕跡が多数見られたこと、(2)林地斜面であっても表面流が発生した痕跡(津和野町白井地区の例、写真-1)が見られたことなど。

写真-1 未崩壊の林地斜面にも認められる表面流の痕跡(津和野町白井地区)

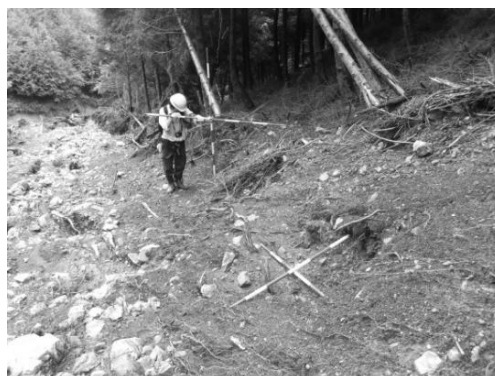
また、降雨の継続時間が数時間と短く総雨量が400mm程度以下であったことと関係していると思われる特徴としては、(3)確認した崩壊はすべて表層崩壊の部類に入るものばかりであったこと、(4)崩壊が斜面の上部で発生していても、過去の崩積土層と思われる不安定な部分の多くが残存していること、(5)その際、崩土の流下部にあった地表植生については、シダやササなどの草本類は葉の部分はもぎ取られているものの葉柄(軸)部分は押し倒されているところが多く、木本類は根こそぎ引き抜かれていたり地表面下10~20cm付近で根が引きちぎられた例があったこと(須佐大橋東側流域、写真-2)などがあげられる。

写真-2 土石流流下部に見られる引きちぎられた樹根や傾倒木(須佐大橋東側流域の崩壊)
