台風 26 号災害による伊豆大島での家屋被害の実態

○株式会社 東京建設コンサルタント 秋山 浩一
 国土交通省 国土技術政策総合研究所 林 真一郎、内田 太郎、蒲原 潤一

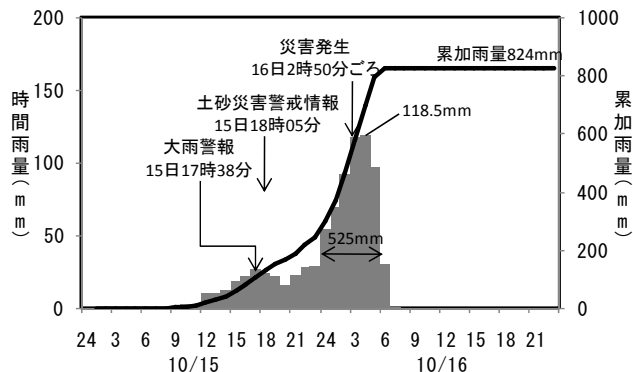
図 1 ハイエトグラフ

2013 年 10 月 15 日から 16 日にかけて、関東の東海上を通過した台風 26 号に伴い、関東の広範囲で記録的大雨が観測された。大島（アメダス）では台風の接近に伴い、15 日 9 時頃より雨が降り始め、台風の中心が最も接近した 16 日午前 1 時から 5 時頃にかけて、80mm/h から 150mm/h の猛烈な雨が継続した。積算雨量は、15 日 9 時から 16 日 9 時までの 24 時間で 824mm、16 日 0 時から 6 時までの 6 時間で 525mm を記録した。（図 1）

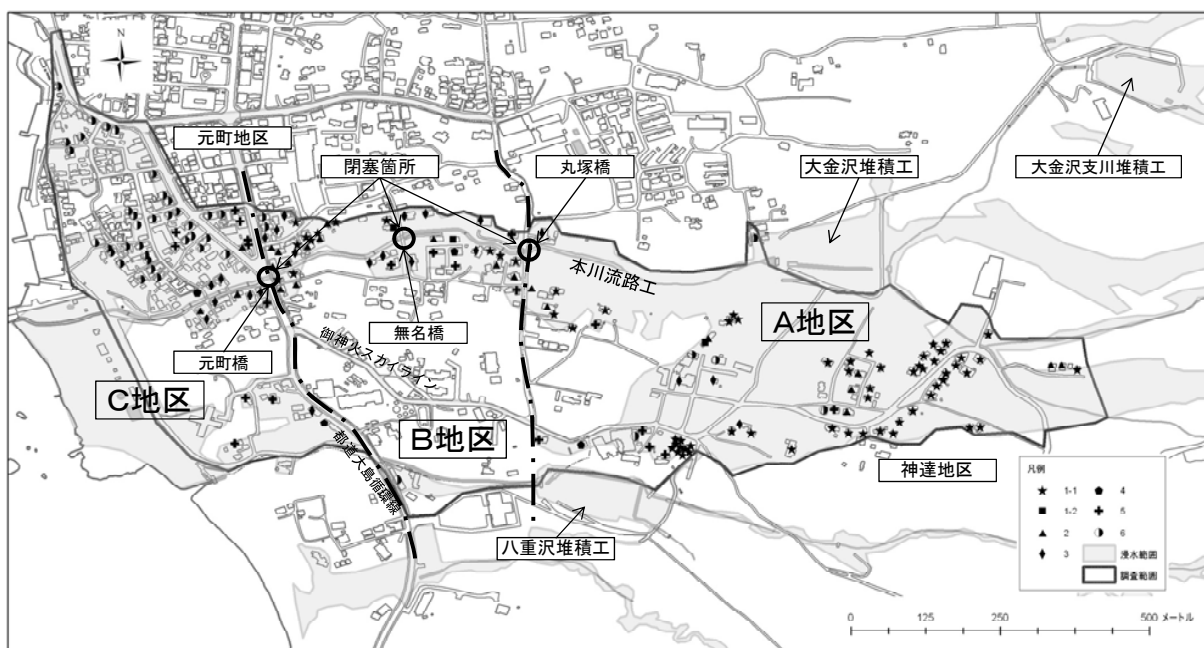
図3 被害状況

家屋被害実態については、被災した家屋の損傷状況を分類することで、被災家屋および被災地区における土石流や洪水の被災要因を評価できると考えた。家屋被害状況の分類は、①家屋流亡の有無、②土砂流入による居住の可能性、③家屋改築の有無、④家屋損傷の有無、⑤家屋清掃の有無の5点に着目し、家屋被害分類フローを作成した。(図2)そこで、表層崩壊に起因する土石流により甚大な被害が発生した大金沢を対象に、現地調査で撮影した被災家屋の写真を用いて、浸水範囲内の182戸の家屋被害を分類した。なお、土石流による家屋の流亡の有無は、国土地理院の災害前後の航空写真より判読した。家屋被害の分類結果は、表1に示すとおりであり、ランク1-1～ランク6において66戸、3戸、23戸、22戸、4戸、21戸、43戸であった。各ランクの空間分布は図3に示すとおりであり、丸塚橋上流のA地区では、ランク1、2がA地区の被災家屋の70%、10%を占め、被災家屋は広範囲に点在していた。これより、A地区の家屋の被災要因は、左支川から発生した土石流が直撃したものと推定した。同様に元町

橋から丸塚橋間のB地区では、ランク1、2の割合がB地区の被災家屋の30%、26%を占めており、A地区に比べてランク2の割合が増加していた。また、ランク1、2に該当する被災家屋は、大金沢沿いの流木等で河道閉塞が生じた橋梁付近に集中していた。これら及び現地状況から、B地区の被災要因は大金沢の土砂・洪水氾濫によるものである可能性が高いと推定した。同様に元町橋下流のC地区では、ランク1～6の割合がC地区の被災家屋の0%、3%、7%、2%、10%、35%であり、被害規模の小さいランク5、6が45%を占めていた。これより、C地区の主な被災要因については、各地区の氾濫水が地形沿いに地形に沿って流下したことによる浸水被害と推定した。また、ランク2に該当する家屋の被災要因については、家屋位置が大金沢沿いであったため、越流によるものと推定した。
