## インドネシア アンボン島で発生した大規模崩壊について

(独)土木研究所 森田耕司<sup>\*1</sup>、一色弘充<sup>\*2</sup>、松澤 真<sup>\*3</sup>、梶昭仁<sup>\*4</sup>、高原晃宙、石塚忠範  
 八千代エンジニアリング(株) 福島淳一、竹島秀大、西尾陽介

2012年7月13日、インドネシア共和国マルク州アンボン島の西部にあるワイエラ川上流の右岸斜面において大規模な崩壊が発生し、その大量の土砂が河道を閉塞したことにより大規模な天然ダムが形成された。これまで(独)土木研究所では、天然ダム形成後の2012年9月、2013年1月、2月の3回、及び天然ダム決壊後の2013年8月、9月の2回、合計5回現地調査を行った。今回はこのうち2013年9月11日～13日の現地調査により明らかとなった大規模崩壊の発生機構について報告する。

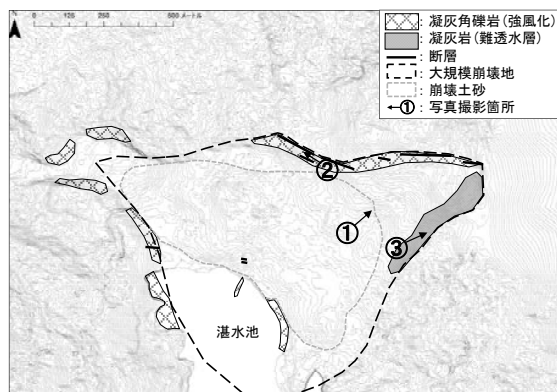
図-2 大規模崩壊地の状況

現地調査により明らかとなった現地状況を図-2に示す。今回発生した大規模崩壊には、以下に示す3つの特徴があった。

以上のことから、想定される大規模崩壊の発生機構は、まず断層により分離された脆弱な風化岩塊が前日の地震により緩み進行し、集中豪雨による雨水の浸透が難透水層により遮られ崩壊地内部に供給されたことにより、崩壊地内の岩塊が不安定となり崩壊したものと考えられた。

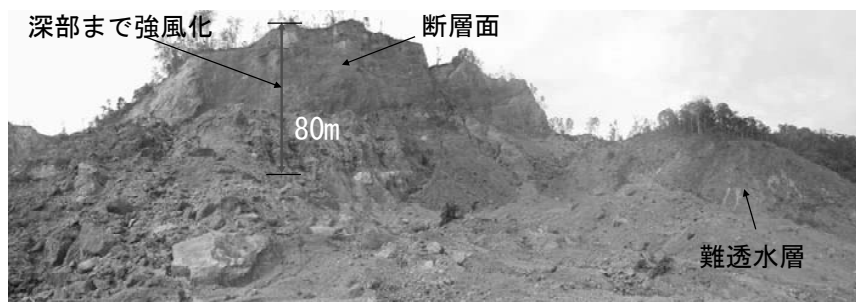
崩壊地北部の滑落崖には、強風化により脆弱化した凝灰角礫岩が露出していた(写真①)。現地では地表から80mの深さまで脆弱化が進行していたことが確認できたが、実際はさらに深部まで深層風化が連続していると推定された。

写真-1 崩壊地頭部の状況

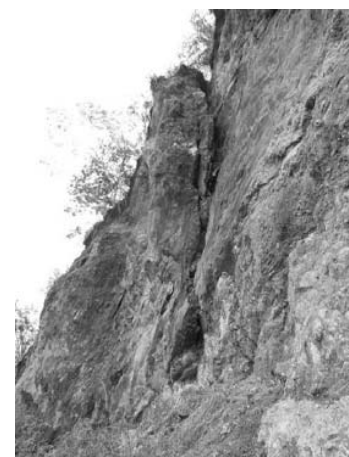
層が確認された(写真②)。この断層により分離された土塊が南西方向に滑落したと考えられた。ただし、崩壊前(2012年4月9日)のGoogle Earthの衛星写真において崩壊地頭部付近に線状の裸地が一部確認できることから、地震発生以前から亀裂は形成されており、大規模崩壊の兆候はあったものと考えられた。

写真-2 断層と露岩の剥離状況

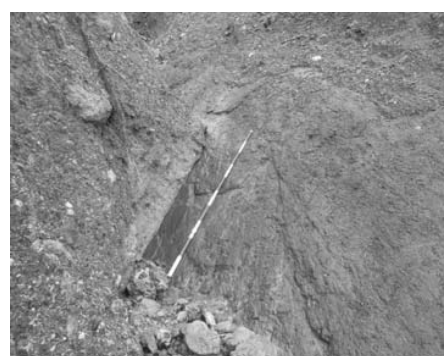
崩壊地の南東側の滑落面には難透水層と考えられる凝灰岩の分布が確認された(写真③)。この岩盤は熱水変質によりカオリン粘土鉱物が生成されており、表面に流水が確認できたことから透水性が低いことが想定された。雨水の浸透はこの難透水層により遮られ、崩壊地内部に集水供給されたと推定された。

写真-3 難透水層上の流水状況
